# Rapportage archeologisch onderzoek Nederweert-Kreijel 7 (2011-2012)

ALFONS BRUEKERS

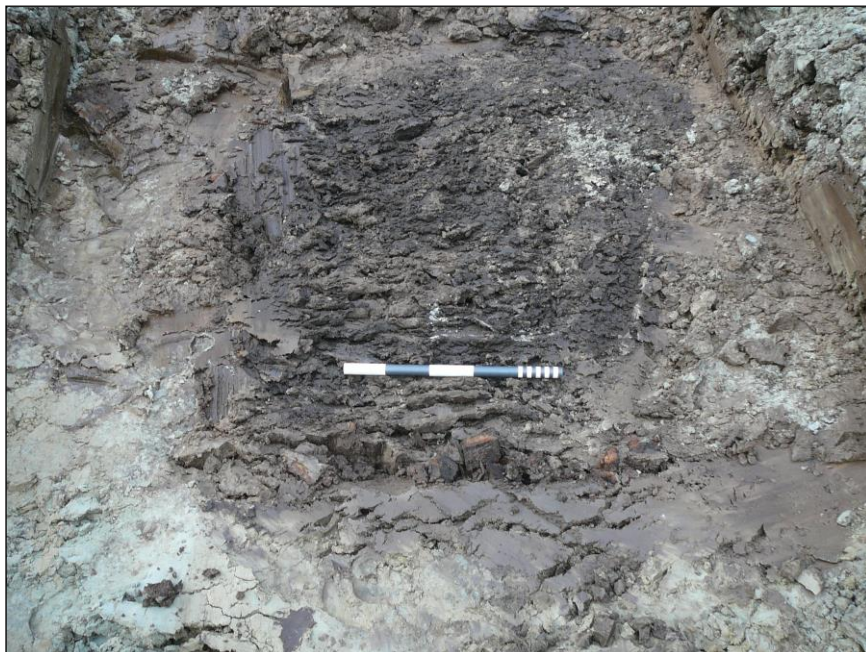
Figuur 8. De rechthoekige contour van de waterput in het platte vlak.

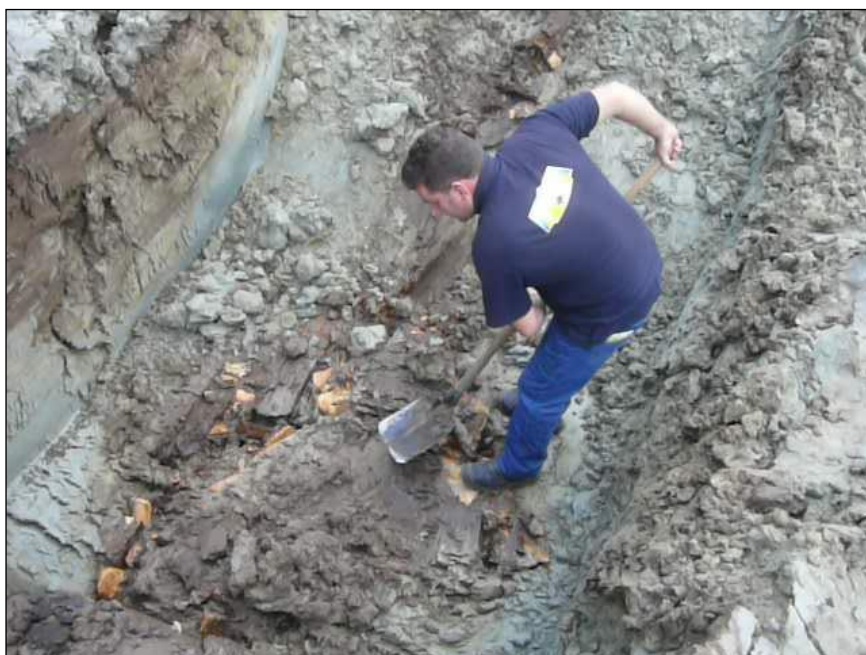
Figuur 9. Vrijleggen van de waterput in het platte vlak. In beeld: Herman Kessels. Foto: Alfons Bruekers.
