Rapportage archeologisch onderzoek Nederweert-Kerkstraat 52 (1957-1989)

ALFONS BRUEKERS

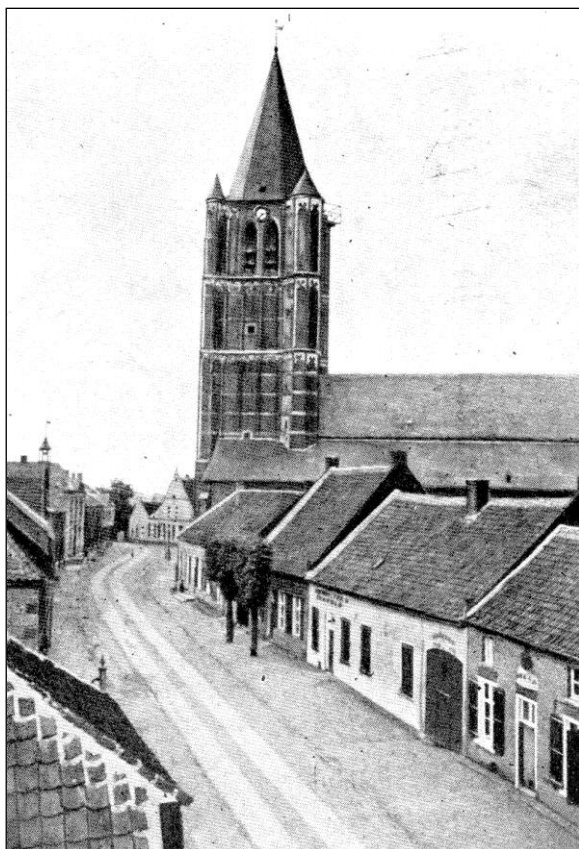
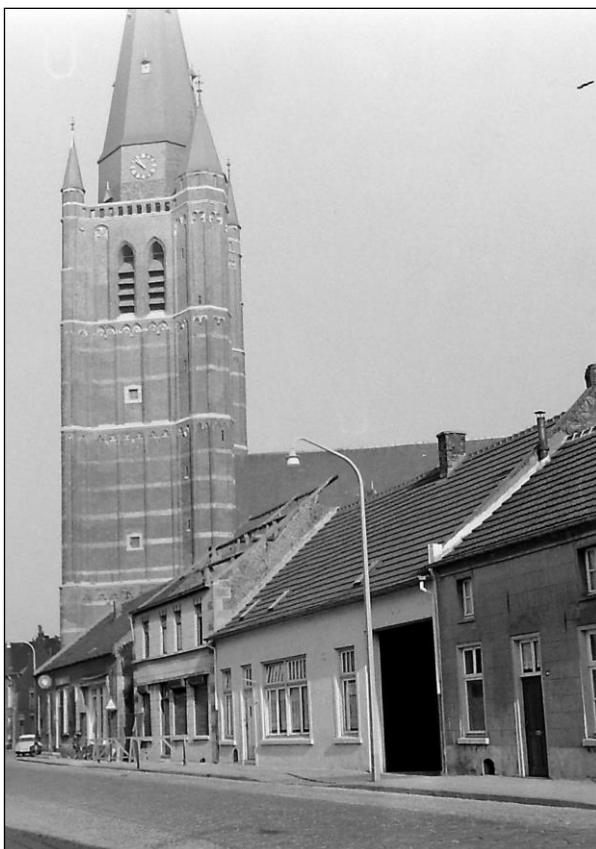
Figuur 1 en 2. Het witte pand met de poort, tweede van rechts, is Kerkstraat 52. De linker foto dateert van vóór 1900 en de rechter van 1962. Collectie Stichting Geschiedschrijving Nederweert.

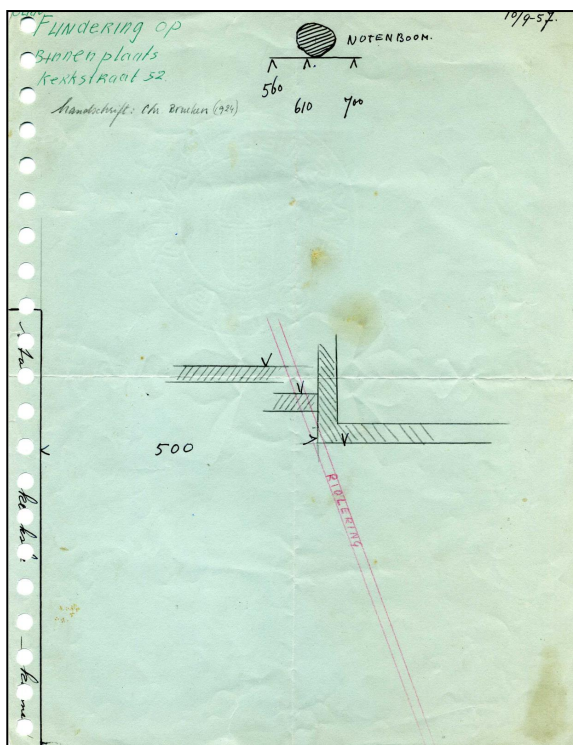
Uit toelichting door de vindsters op 16 februari 1973 bleek dat de muurresten werden gevonden op de plaats van een aan te leggen zinkput. De muren staan vrij concreet getekend in de veldschets maar naar zeggen van de vindsters waren het meer uitbraaksporen dan concrete muurresten. In die zin suggereert de tekening meer details dan de werkelijkheid waarschijnlijk rechtvaardigde.

Figuur 6. Veldschets van de archeologische waarnemingen op 10 september 1957. Het oosten ligt aan de bovenzijde. Tekening: Chrétien Bruekers, collectie familie-archief Bruekers.

De waarnemingen vonden plaats op 10 september 1957 en de daarbij vervaardigde veldschets is bewaard gebleven. Als referentiepunten werden genomen de buitengevel van de bijgebouwen en de flank van de grote notenboom op de binnenplaats. Die laatste referentie was natuurlijk niet maatvast.

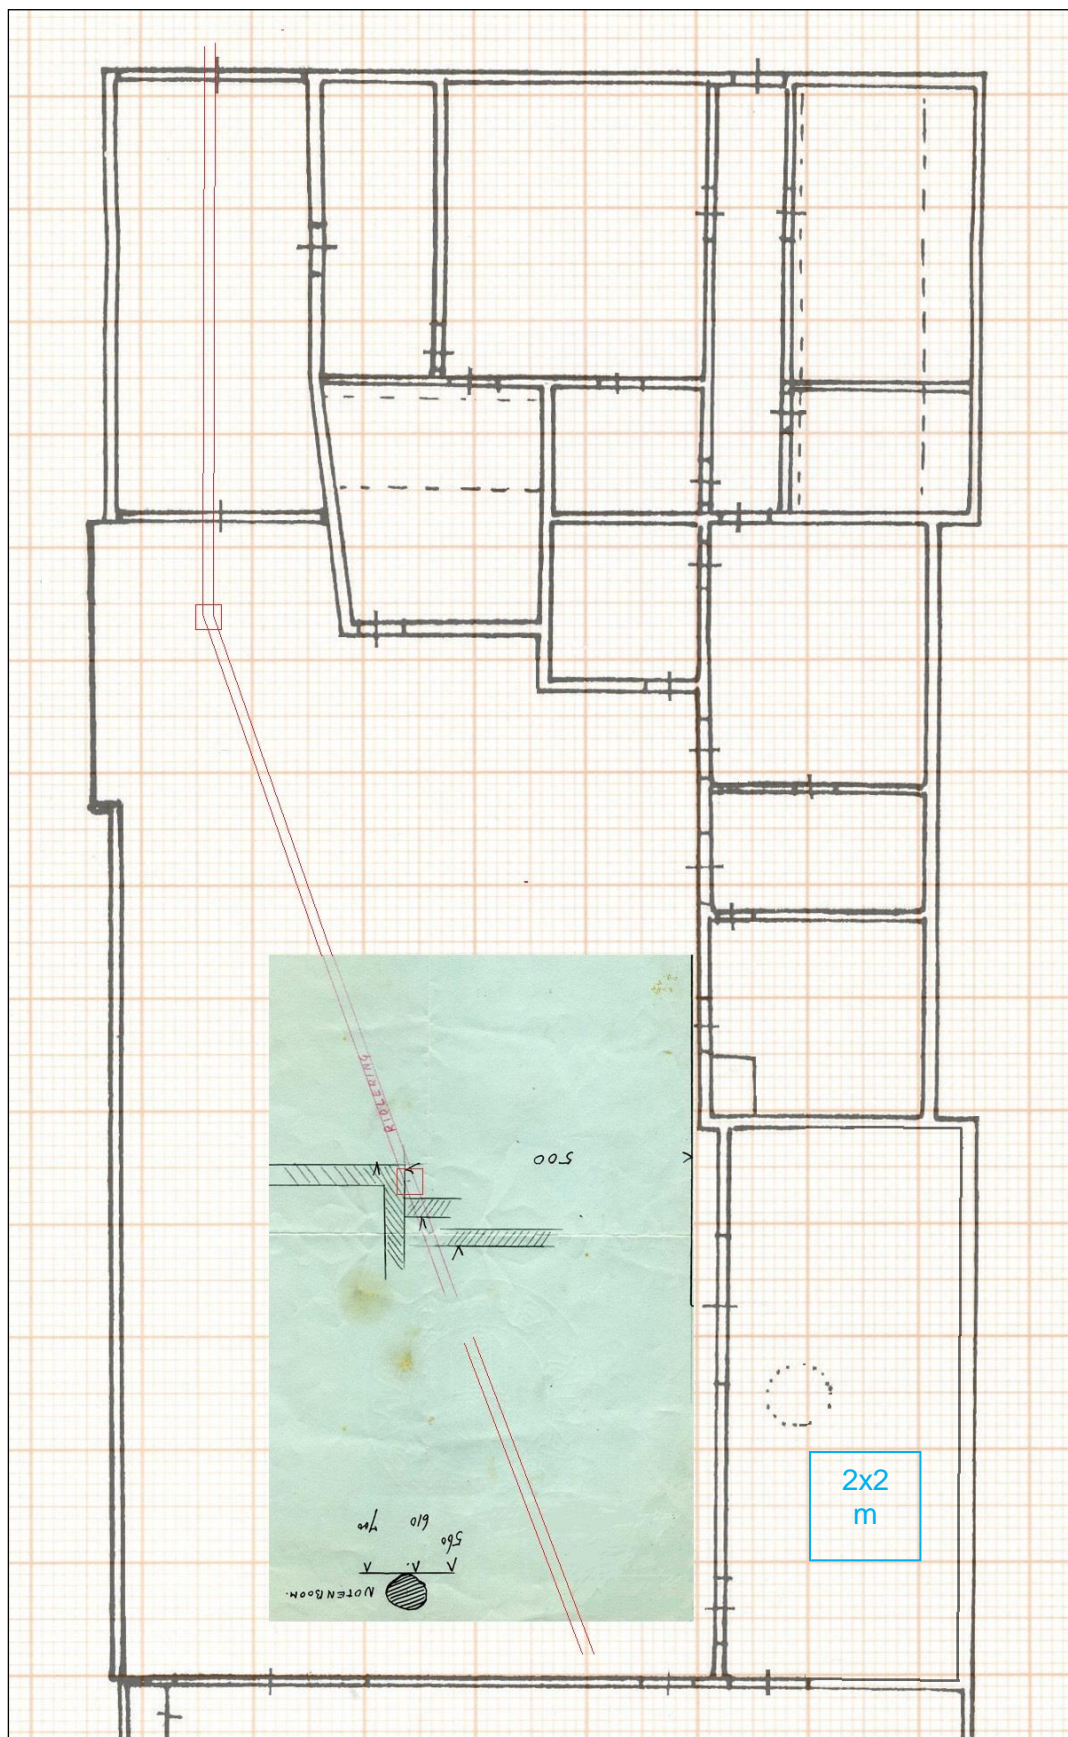
Figuur 7. Veldschets uit 1957 ingemeten ten opzichte van de huisplattegrond uit 1962. Westen ligt boven. De rode vierkantjes zijn de zinkputten van de afvoerleiding, en de leiding is de rode lijn die de binnenplaats diagonaalsgewijs kruist.

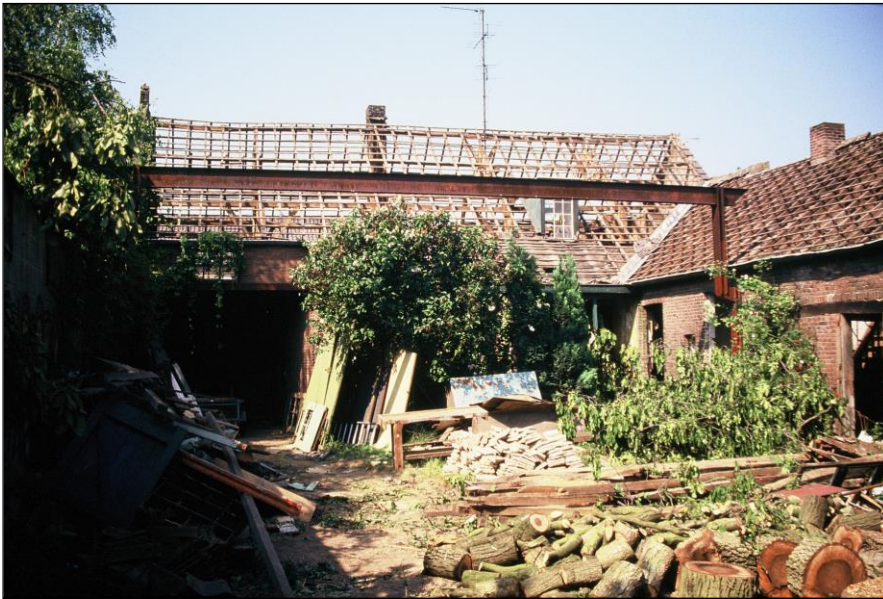
Figuur 8. Binnenplaats van Kerkstraat 52 tijdens de afbraak in 1989. Op de voorgrond de gekapte notenboom die het referentiepunt vormde van de opgraving in 1957. Foto: Jos Saes.

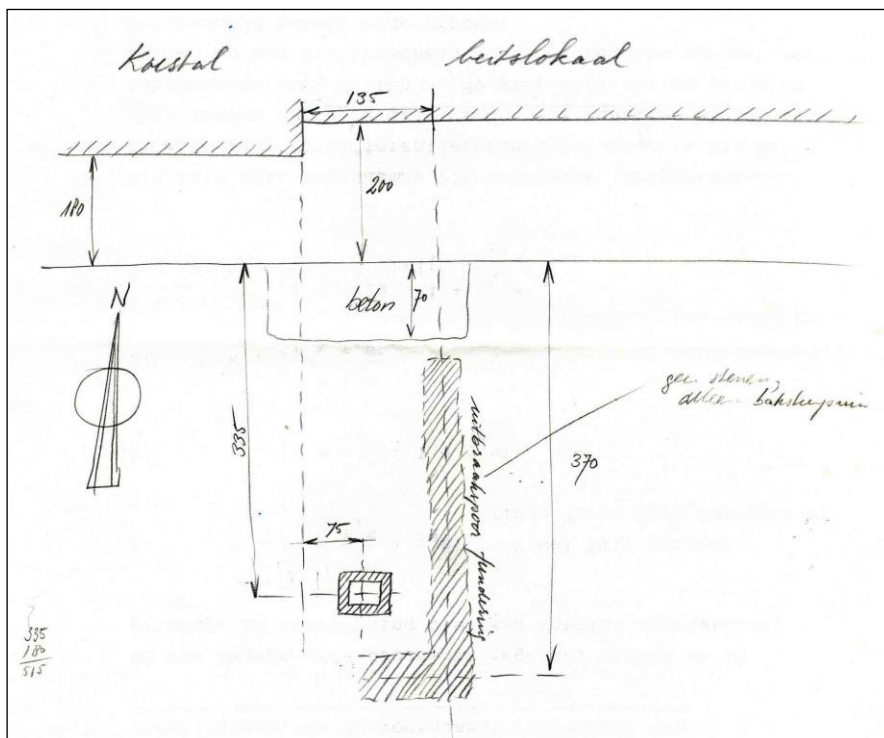
Figuur 9. Veldschets van het uitbraakspoor van een fundering met haakse aansluiting. Tekening door Alfons Bruekers op basis van opmeringen door Wim Bruekers.

Op woensdag 15 mei 1989 werden door Wim Bruekers archeologische waarnemingen verricht op de binnenplaats van Kerkstraat 52. In het hart van de binnenplaats werd na het verwijderen en afvoeren van de keibestrating een uitbraakspoor van een fundering gevonden. Het uitbraakspoor was ongeveer 3 m lang in zuid-noordrichting en had aan de zuidelijke zijde een haakse aansluiting in westelijke richting. De sporen werden ingemeten ten opzichte van de aangrenzende bebouwing.

Ook de in de buurt van het uitbraakspoor liggende zinkput van de riolering werd ingemeten, omdat die de correlatie vormt met de archeologische waarnemingen uit 1957 op dezelfde plek.

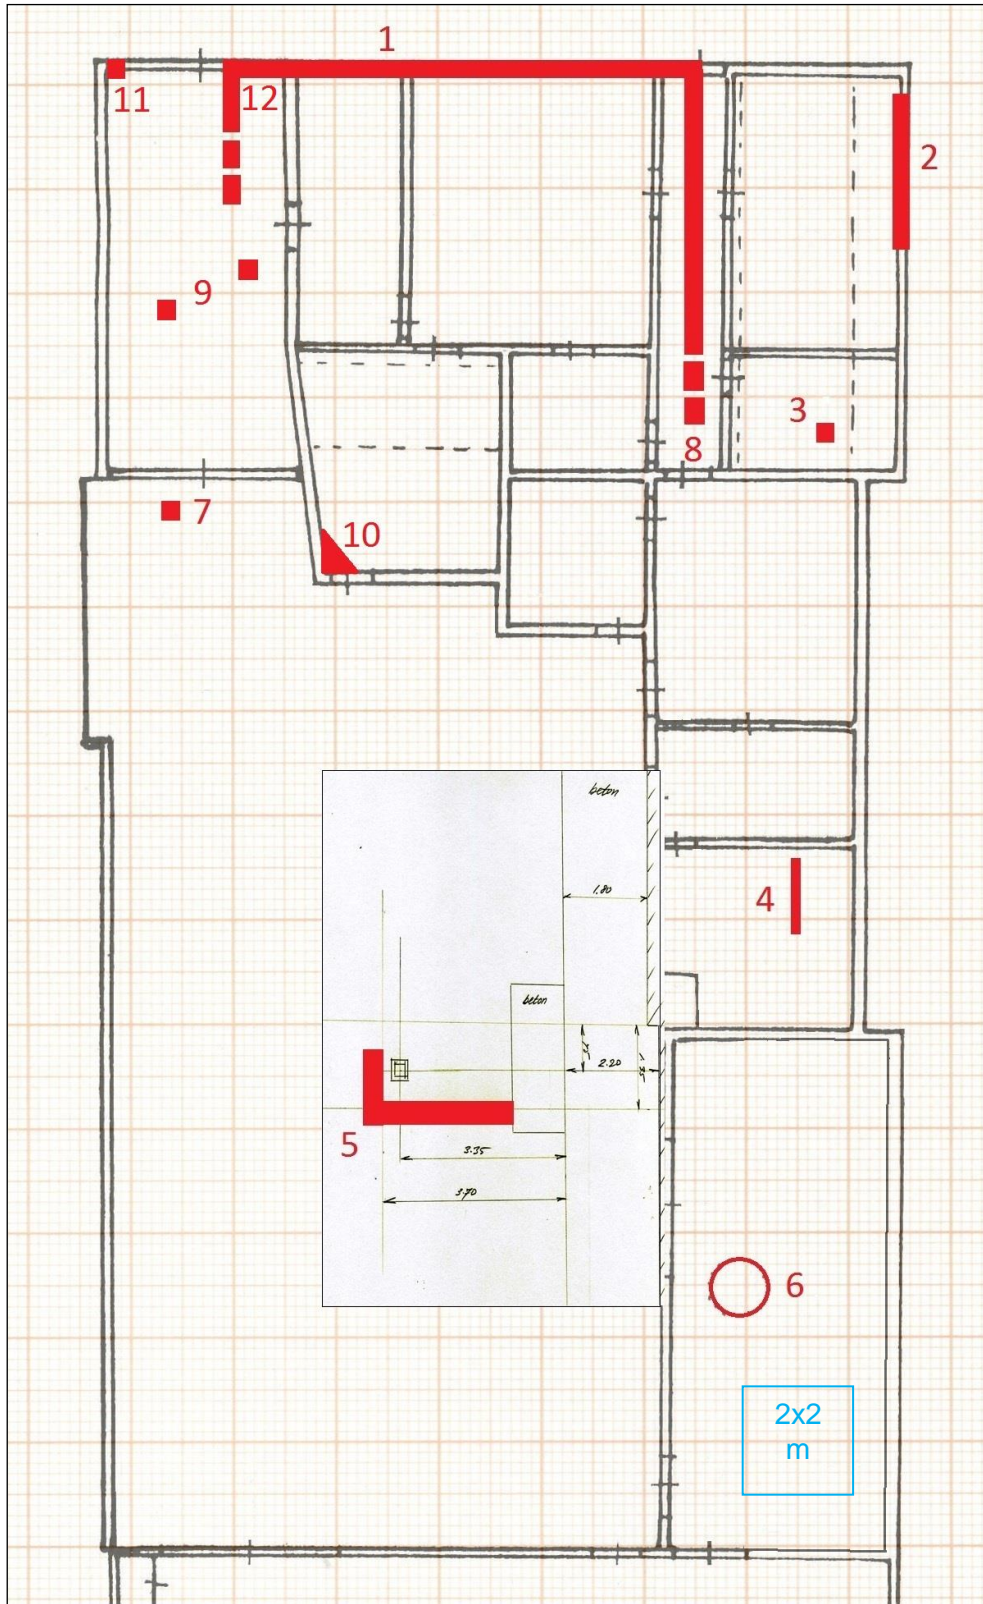
Figuur 10. Waarnemingen uit 1989 ingemeten ten opzichte van de huisplattegrond uit 1962. Westen ligt boven. De rode cijfers worden toegelicht in de tekst. Tekening: Alfons Bruekers.

1. Langs de straatzijde (dit is de westgevel) werd een mergelstenen fundering aangetroffen. De mergelbloken waren 24 cm breed, 12 cm hoog en hadden een wisselende lengte. Op de noordwesthoek van het huis ontbrak deze fundering, hetgeen waarschijnlijk samenhangt met de daar aanwezige gewelfkelder, die in baksteen gemetseld was.
Eenzelfde soort mergelstenen fundering werd ook aangetroffen in de langsrichting van de gang vanaf de voordeur, ongeveer in het midden en over een afstand van 4 a 5 m.
Een korter stuk mergelstenen fundering, haaks aansluiting op de straatgevel, werd aangetroffen in de ondergrond van de toegangspoort. Deze fundering was grotendeels verstoord, waarschijnlijk tengevolge van de rioleringsaanleg in 1957.

2. Opvallend was dat de fundering van de noordgevel een tweesteens-breedte had, terwijl het opgaande werk anderhalfsteens was.
3. Op deze locatie werden enige 17^e- of 18^e-eeuwse keramiekscherven gevonden. Deze zijn niet gedocumenteerd.

4. In de voormalige koeienstal werd een halfsteens fundering gevonden, parallel aan de noordgevel en op anderhalve meter afstand daarvan. Waarschijnlijk onderdeel van een verdwenen binnenmuur.

5. Dit is het op de binnenplaats in mei 1989 aangetroffen en reeds hiervoor beschreven uitbraakspoor van baksteenfragmenten.
6. Op een vijftal meter achter de oude achtergevel werd een gemetselde waterput aangetroffen. Deze was nog intact, had een binnendiameter van 90 cm en een geschatte diepte van ca. 5 m.

7. Op deze plaats bevond zich sinds mijn vroegste herinneringen een vierkante Naamse steen met afmetingen van ca. 10 x 10 cm, In het midden bovenop bevond zich een convex rond gat, dat deed denken aan een 'knikker'-kuiltje. Het kuiltje duidt op secundair gebruik als scharnierpunt voor een poort.

8. Op het einde van de gang werd in de ondergrond een roodbakkende plavuis gevonden. De afmetingen bedroegen 205 x 205 x 30 mm. Catalogusnummer NW-KS-89/2.

9. Op locatie 9 werden bij de rode stippen een tweetal losse, roodbakkende plavuizen gevonden met afmetingen 150 x 150 x 40 mm.
10. Op de hoek van de kamer bleek de muurhoek gefundeerd te zijn op een groot driehoekige natuurstenen blok dat de fundering versterkte.

11. Op de zuidhoek van de poort herinnerde ik me uit mijn jeugd de aanwezigheid van een grote maaskei die ooit gediend had als scharnierpunt voor een poorthelft. Na het verwijderen van die kei bleek dat de maaskei op zijn beurt gefundeerd werd door een blok natuursteen van harde Naamse kalksteen, maar zonder draaigat. Catalogusnummer NW-KS-89/3.

12. In de fundering op deze plaats werd een natuurstenen kruisvormig object gevonden. Het is niet bekend in welke oriëntatie het object zich heeft bevonden. Het machinale uitgraven heeft geleid tot een recente breuk. Catalogusnummer NX-KS-89/1.

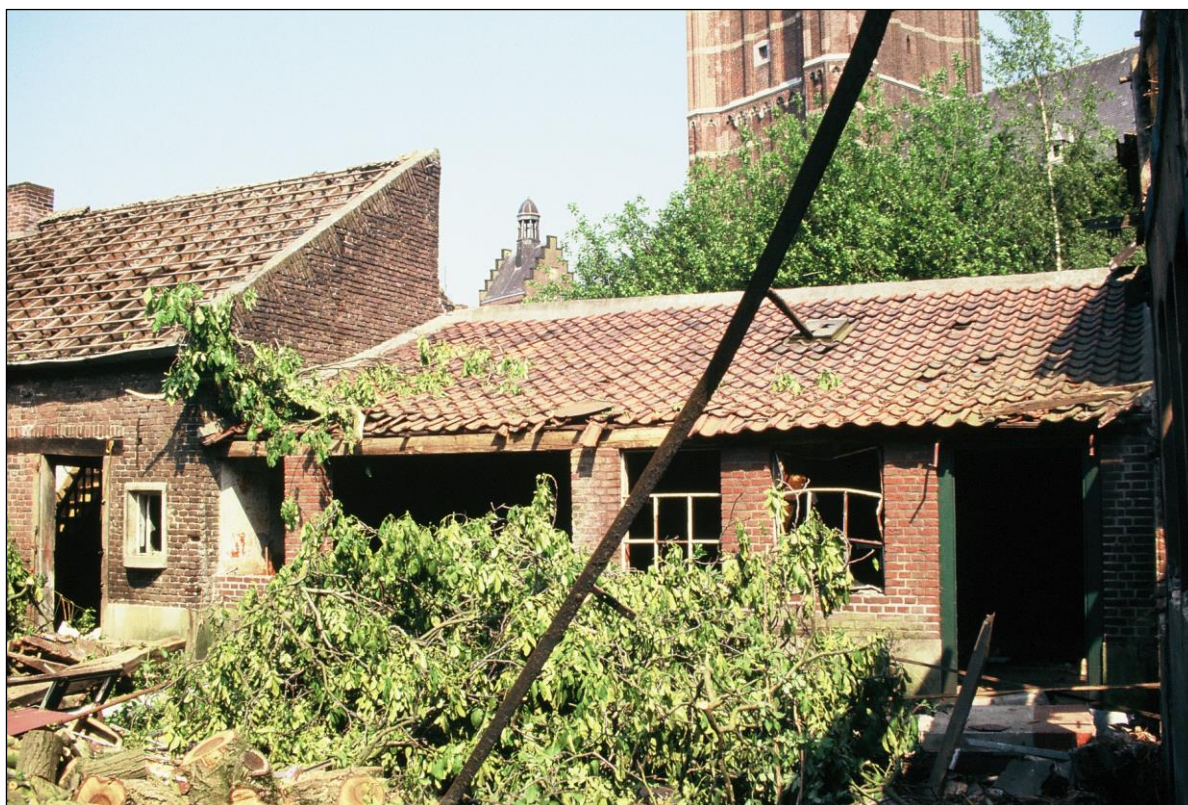
Figuur 11. In het midden van de vloer van het bijgebouwtje uit de jaren zestig van de vorige eeuw werd een gemetselde waterput gevonden. Foto: Jos Saes.

De bij het onderzoek aangetroffen waterput (fig. 27 nr. 6) kan geïdentificeerd worden als de waterput die vermeld wordt in een juridisch dispuut uit 1788 en waarbij de bewoners van Kerkstraat 52 en Kerkstraat 54 afspraken maakten over gezamenlijk gebruik.

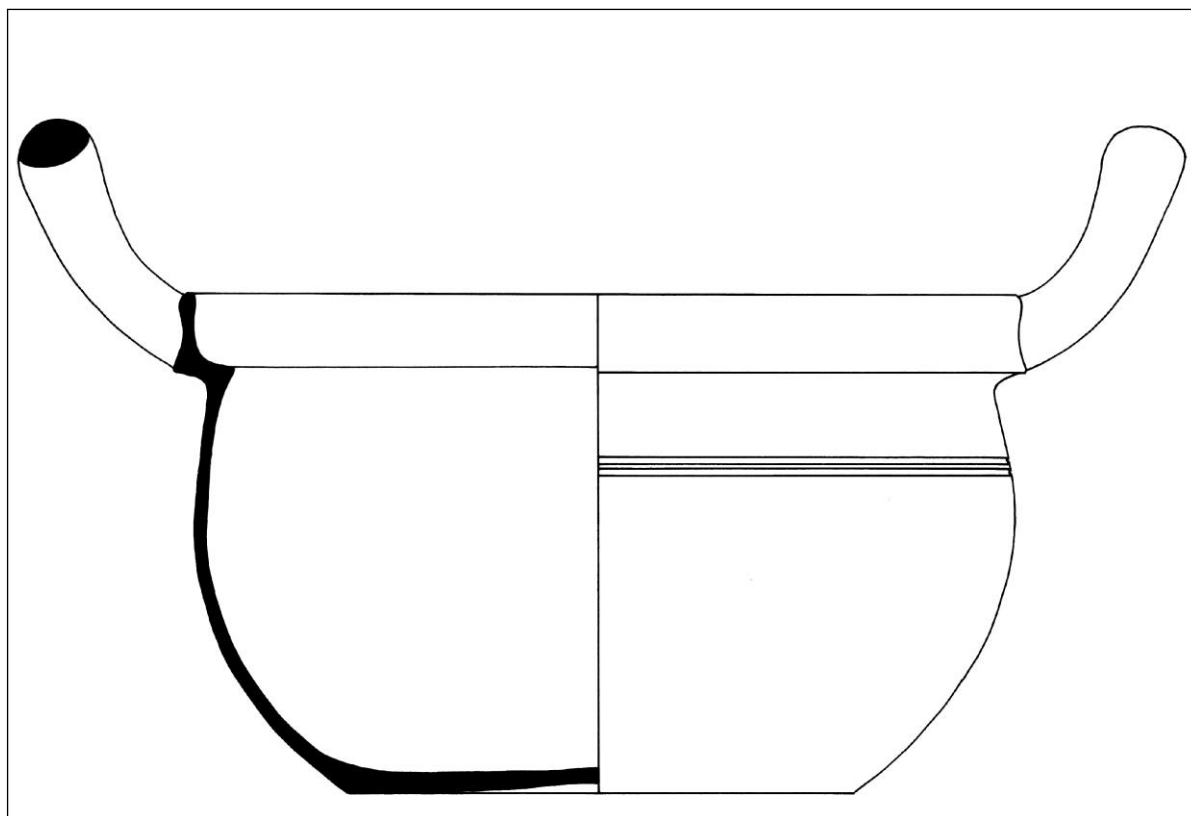
Figuur. 12. Roodbakkende kachelpan type r-kap-2. Schaal 1:2. Tekening: Alfons Bruekers.

Dit type pan vormt de overgangsvorm tussen de post-middeleeuwse grape en de 20^e-eeuwse (giet-)ijzeren kooppan. Door hun platte bodem en de beide oren konden ze toegepast worden op de fornuizen die in het begin van de 19^e eeuw hun intrede deden.

Er zijn verschillende parallellen van dit type pan in de literatuur bekend. Er bestaan types met platte oren en met opstaande oren, waarbij het er op lijkt dat de eerste wat jonger zijn dan de laatste. Ostkamp beschrijft een vergelijkbaar exemplaar uit Amsterdam dat uit 1775-1800 dateert en een uit Walcheren tussen 1825-1850. Sam beschrijft een exemplaar uit het Geldropse kasteelterrein, daterend tussenuit 1825 of jonger, hoewel dat exemplaar geen oren kent. Een Apeldoorns exemplaar, beschreven door Nieuwenhuize heeft platte oren en wordt daar ook rond het midden van de 19^e eeuw gedateerd. Met enige omzichtigheid dateren we het Nederweeter exemplaar dus tussen 1800-1850.

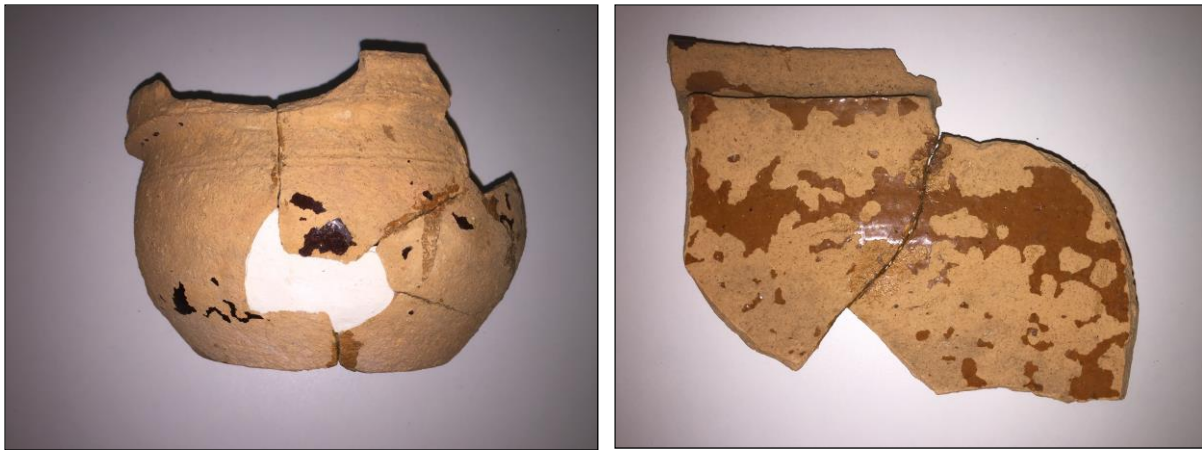
Figuur 13 en 14. De kookpan na gedeeltelijke restauratie. Op de buitenzijde zijn slechts enkele plakjes van de paarse mangaanglazuur bewaard gebleven. Rechts de binnenzijde. Foto's: Alfons Bruekers.

Het exemplaar van Kerkstraat 52 is zeer sterk verweerd en heeft het grootste deel van zijn glazuur verloren. Wel zijn aan de buitenzijde nog de diepblauw/paarse mangaanglazuur-resten zichtbaar. De binnenzijde was geheel voorzien van een bruine loodglazuur maar ook die is grotendeels verdwenen.

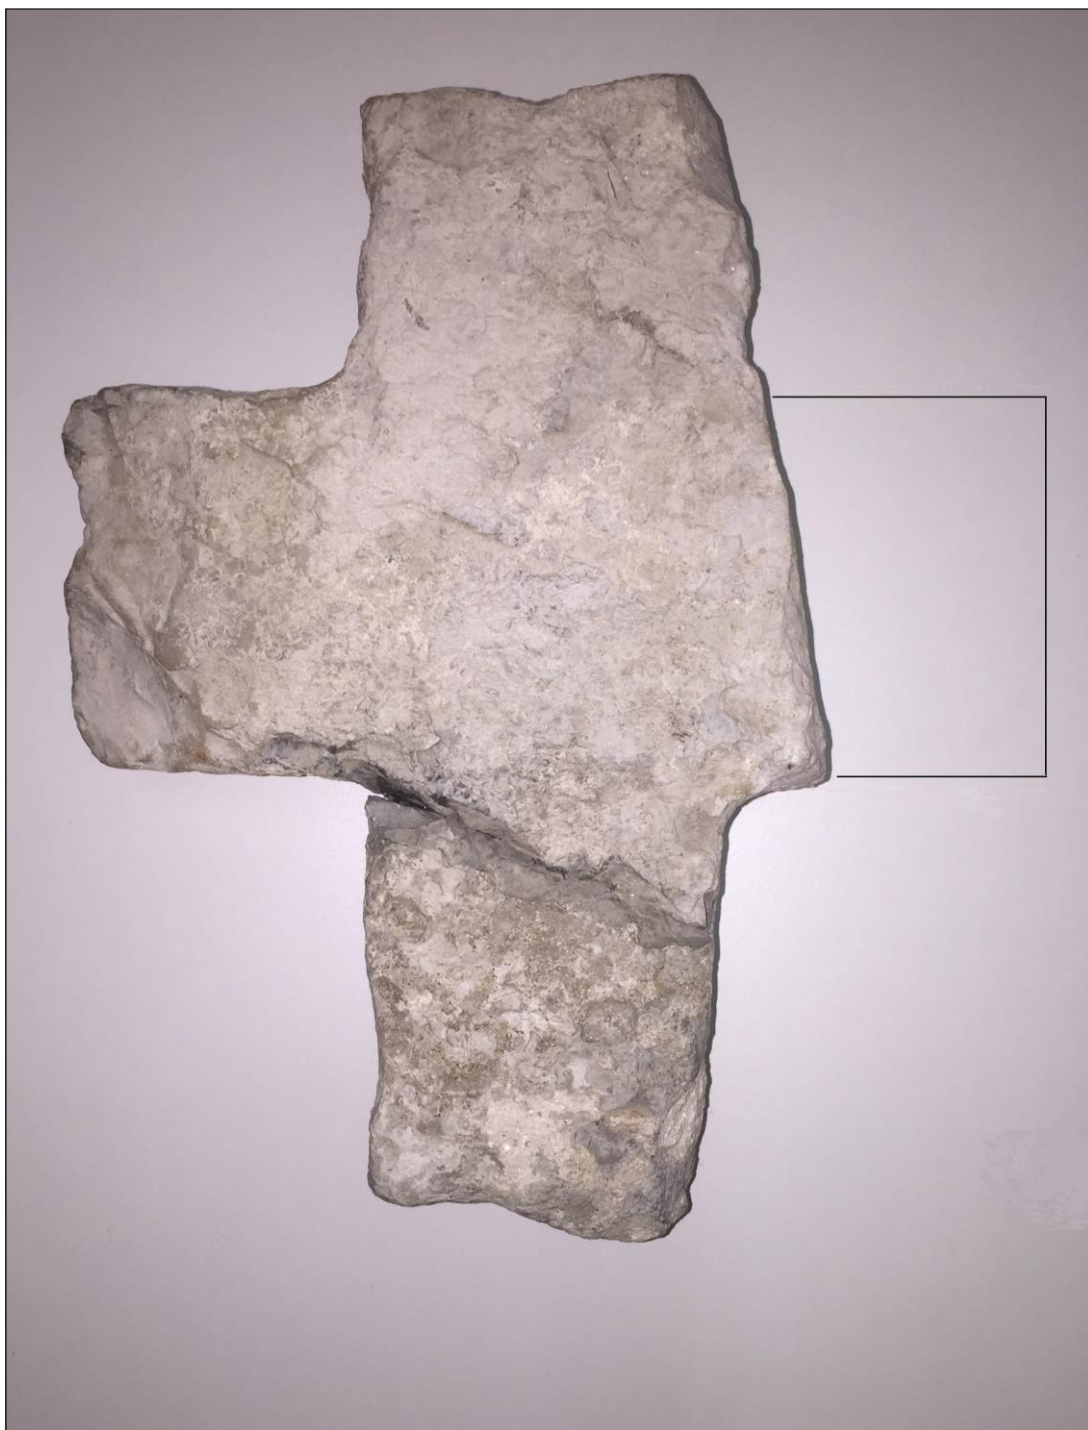
Figuur 15. Hardstenen kruis met de ontbrekende arm aangevuld. Schaal 1: 2,5. Foto: Alfons Bruekers.

Natuurstenen object, vervaardigd van Naamse kalkhardsteen. Het voorwerp is kruisvormig. De ruwbekapte achterzijde is vrij van kalksporen, maar alle andere oppervlakken dragen wel kalksporen. De armen hebben een rechthoekige doorsnede. Een van de armen (in fig. 15 de onderarm) van het kruis heeft een recente breuk die is ontstaan tijdens de machinale ontgraving van de fundering. De rechterarm is niet meer aanwezig en de aanzet ervan vertoont een verweerd breukvlak met kalksporen.

De afmetingen in gereconstrueerde vorm bedragen hoogte 39 cm, breedte 32 cm en dikte 13 cm. De linker- en rechterarm worden verondersteld symmetrisch te zijn; de onderarm is verhoudingsgewijs iets langer dan de drie andere.

De zijkanten en het voorvlak zijn glad afgewerkt maar niet gefrijnd, althans niet op een regelmatige manier. Het veel ruwer bekapte vlak aan de onderzijde bevat geen kalksporen. Ongeveer in het midden van de kopse kant van het onderste deel bevindt zich een concave uitholling. Deze heeft een ellipsvormige diameter van 23 a 28 mm en een maximale diepte van 12 mm. Er zijn concentrische slijtagesporen in te zien. Aangezien het uiteinde niet vlak en haaks is, kan het kruis niet rechtstandig op een stenen ondergrond hebben gestaan. Het gat is bovendien onvoldoende diep en hoekig om als doorgang ter verbinding met iets anders gediend te hebben. Op grond daarvan lijkt het waarschijnlijker dat het kruis secundair gebruikt is als rustpunt voor het scharnier van een poort of deur. Het is niet voor niets dat het object zich vlakbij de poortingang van Kerkstraat 52 bevond. Het object lijkt als twee druppels water als het object NW-KS-89/3 dat ook zo'n concave uitholling had maar dat bij de afbraak van de woning helaas ongezien verloren is gegaan.

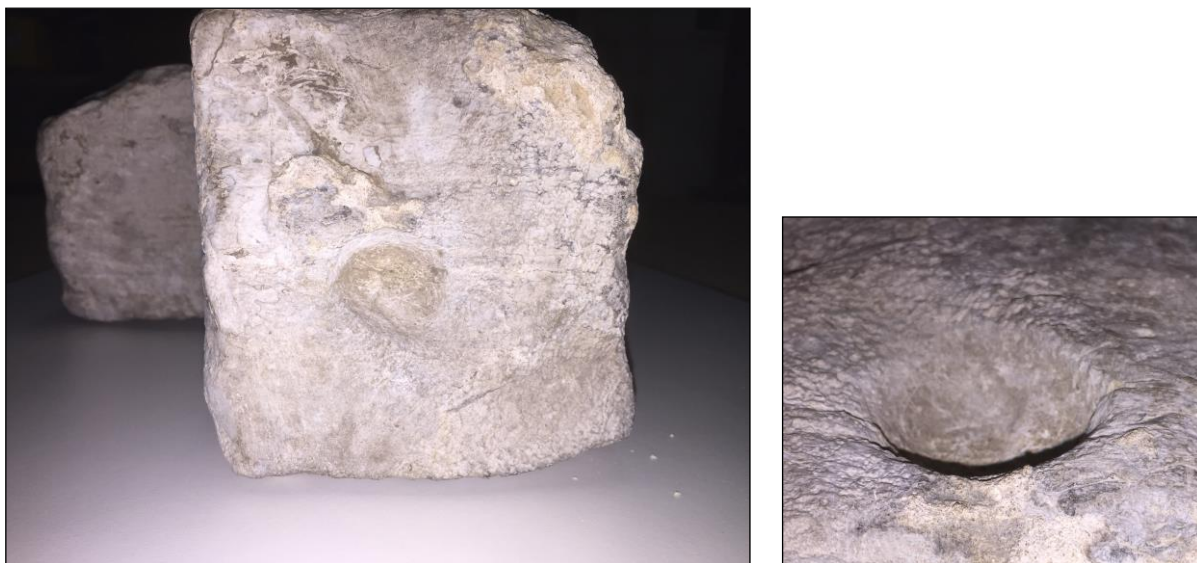
Figuur 16 en 17. Concave uitholling op de onderzijde van het natuurstenen kruis. Foto's: Alfons Bruekers.

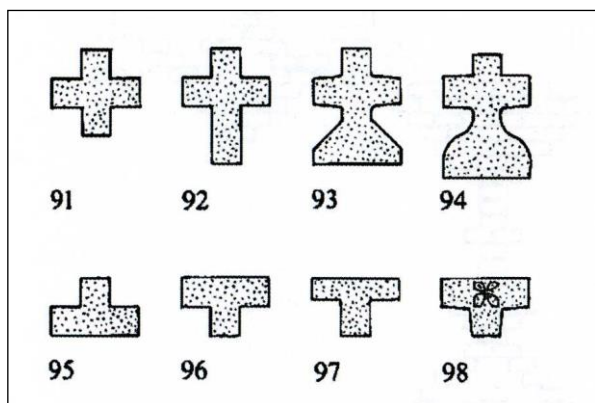
Figuur 18. Voorbeelden van natuurstenen kruisen in het buitenwerk van diverse Brabantse en Limburgse kerken (bron: Strijbos 1989).

Blijft natuurlijk de vraag wat de primaire functie van dit object is geweest. Gelukkig is er in dit geval aan parallellen geen gebrek. Vergelijkbare natuurstenen kruisen (zoals afgebeeld in fig. 18) bevinden zich in de regio veelvuldig, zoals in de kerken van Deurne en Eersel en de topgevel van het transept van de kerk in Meeuwen (B). Ook de kerken van Weert (St. Martinus), kathedraal van Roermond (St. Christoffel), Peer (St. Trudo) en de kerk van Tegelen (St. Martinus) kennen dit soort kruisjes in hun gevels of torens.

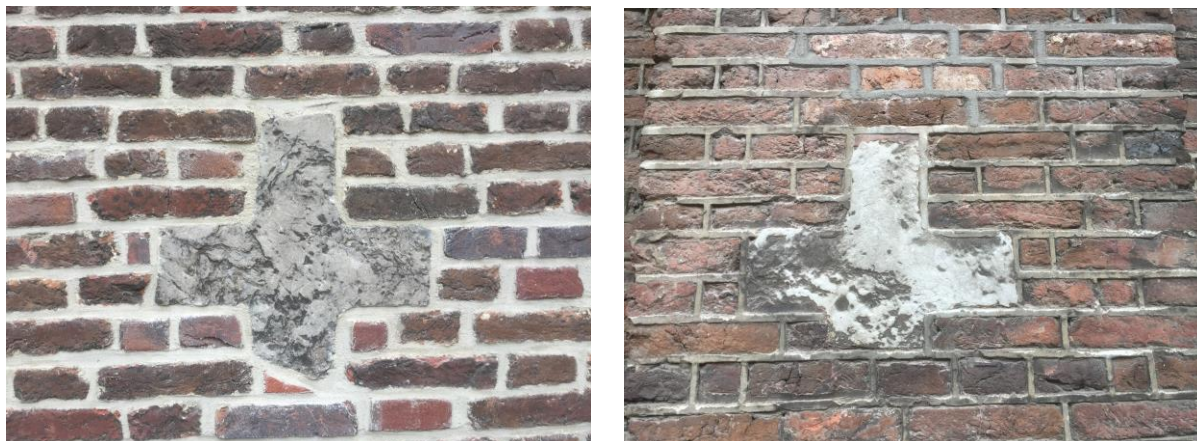
Figuur 19a en b: Twee exemplaren in de noordgevel van de St. Martinuskerk van Weert. Het linker exemplaar bevindt zich in muurwerk uit XVc en het rechter in muurwerk uit XVIa (foto's: Alfons Bruekers).

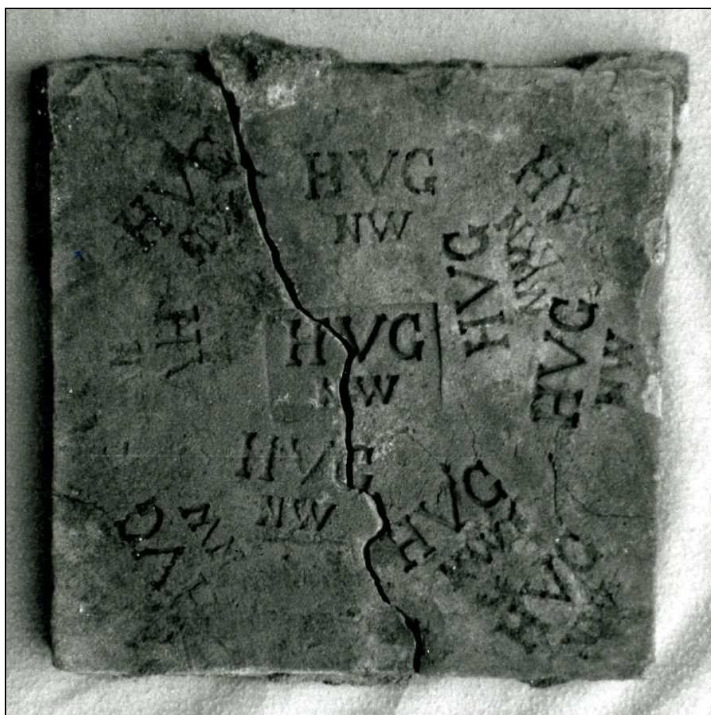
Figuur 20. Plavuis met elftal fabrieksstempels. Foto: Alfons Bruekers.

De onderzijde bevatte ribben. De bovenzijde (beeldzijde) was zeer bijzonder wegens het voorkomen van fabrieksmerken. Het naamstempel (met de tekst HVG en daaronder NW. Geplaatst in een vierkant kader) was maar liefst elf keer aangebracht, waarvan éénmaal in het hart van de plavuis.

Het fabrieksstempel kan worden toegewezen aan H.H. van Groenendael, die in 1885 de bestaande pannen- en plavuizenbakkerij met twee grote ovens, kleimolen en gereedschappen van Jan Wijnants overnam. De letters HVG zijn dus de initialen van de fabrikant, terwijl NW voor Nederweert zal staan. De datering luidt laatste kwart 19^e eeuw. Bron: 'Archief Stichting Geschiedschrijving Nederweert.

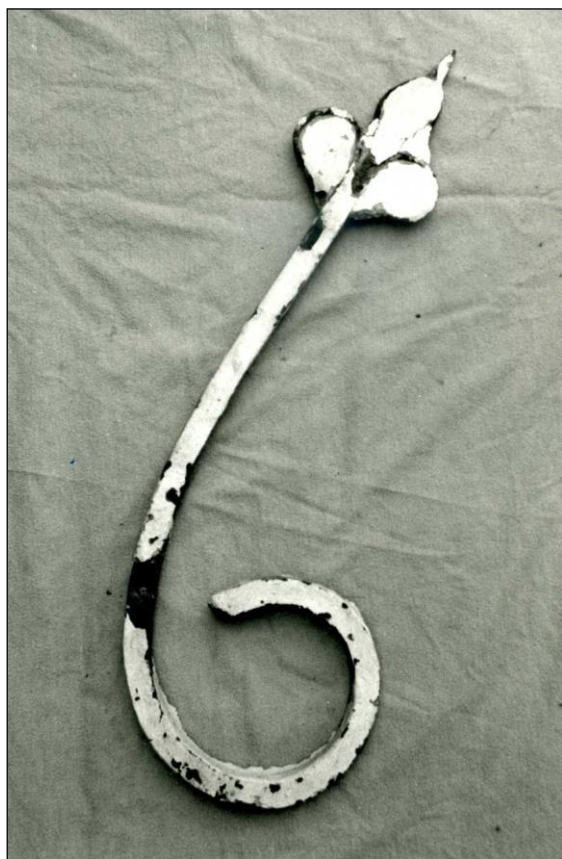
Figuur 21. Tijdens de afbraak in het pleisterwerk van de straatgevel teruggevonden smeedijzeren cijfer van het ankerjaartal 1660. Foto: Alfons Bruekers.

Het noordelijke deel ging in 1633 over in handen van Dierick Moestmans, die vier jaar later ook het zuidelijke huis verwierf. Waarschijnlijk heeft hij beide huizen tot één verenigd. Dat duurde niet lang, want bij de grote dorpsbrand (t.g.v. blikseminslag in de toren van de St. Lambertuskerk) van juni 1659 was dit huis een van de 28 panden die volgens een comtemporaine getuigenis in de as werden gelegd. Herbouw in baksteen volgde reeds in het daaropvolgende jaar 1660. Op oude foto's van het pand zijn de cijfers 6 en 0 van het smeedijzeren ankerjaartal nog zichtbaar.

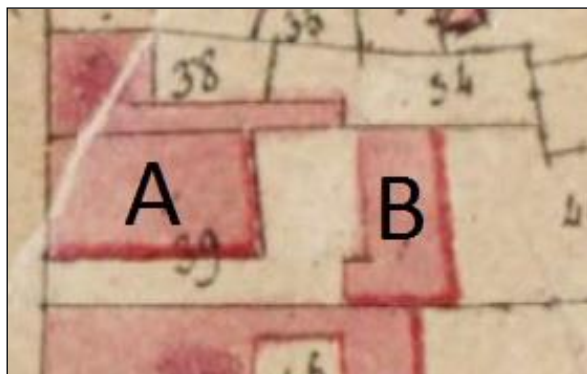
Figuur 22 (linksboven). De kadastrale situatie in 1844. A = woonhuis uit 1660, B= bijgebouw uit 1771. Bron: Beeldbank RCE.

onderzoek. In dat kader is vooral een vergelijking van de kadastrale plattegronden van 1844 en 1962 relevant (zie fig. 22, 23 en 24).

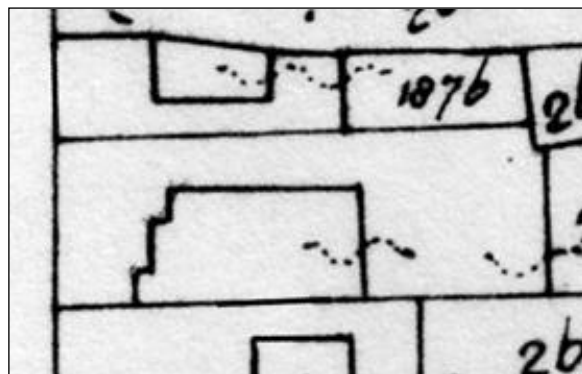
Figuur 23 (rechtsboven). De kadastrale situatie in 1962. Bron: gemeentearchief Nederweert.

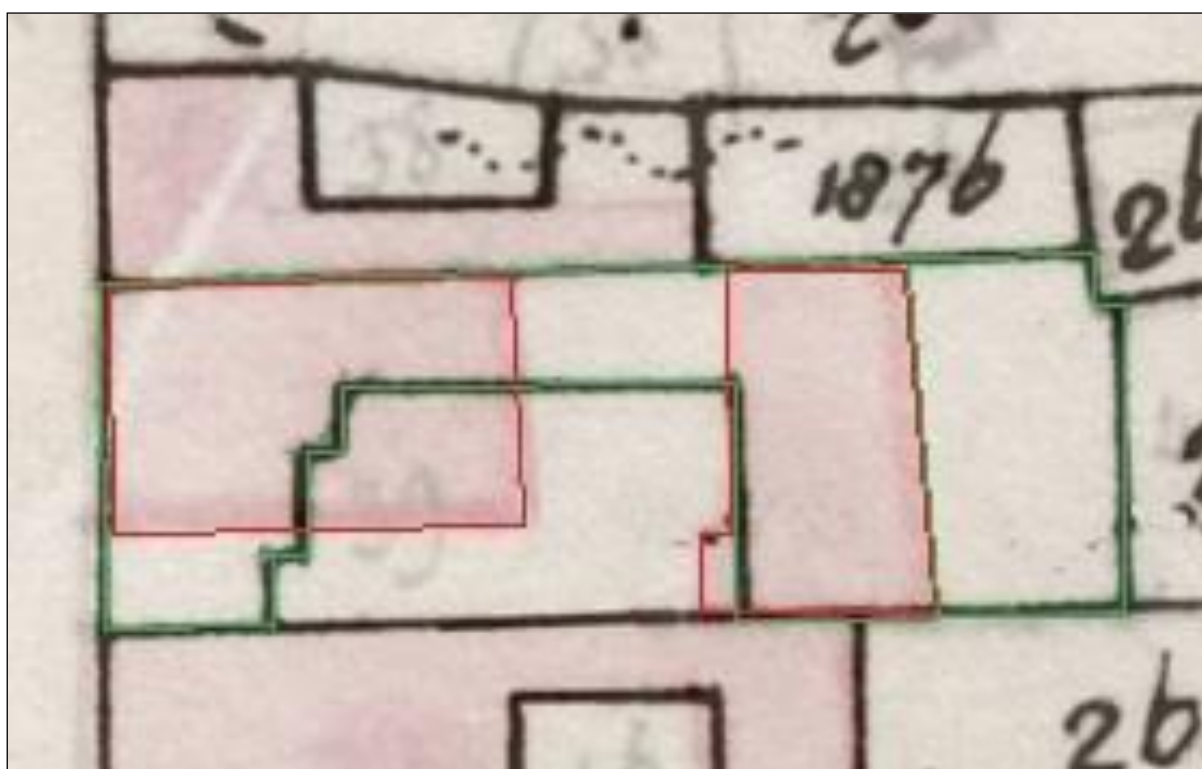
Figuur 24. De kadastrale situatie van 1844 (rood) en 1962 (groen) over elkaar gelegd. Het noorden ligt boven. Tekeningen: Alfons Bruekers.

Uit de vergelijking van de kadastrale situaties zien we de grondige verandering van de plattegrond van de woning. Het bijgebouwd zelf is nagenoeg onveranderd gebleven, maar is in oostelijke richting verdubbeld door de bouw van een werkplaats in 1946.

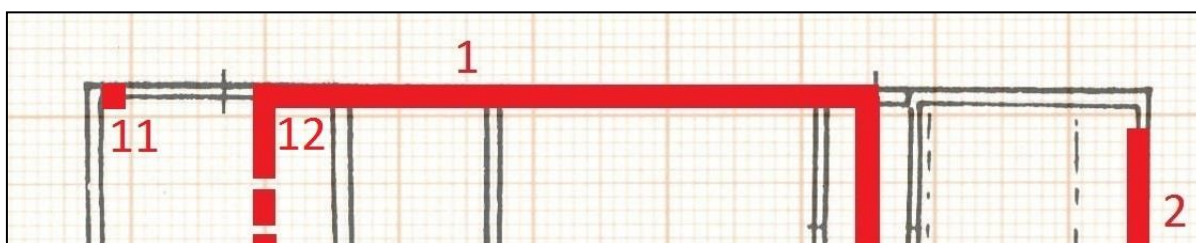
Figuur 25. Vergelijking van de mergelstenen fundering (rood nr. 1) met de latere funderingen (zwart).

De mergelstenen funderingen aan de straatzijde van Kerkstraat 52 lijken zowel aan de zuid- als noordzijde een brede lege zone gekend te hebben. Daardoor ontstaat het beeld van één centraal op het perceel gelegen gebouw dat mogelijk, zo blijkt uit het archief-onderzoek, in twee woonhuizen gesplitst was.

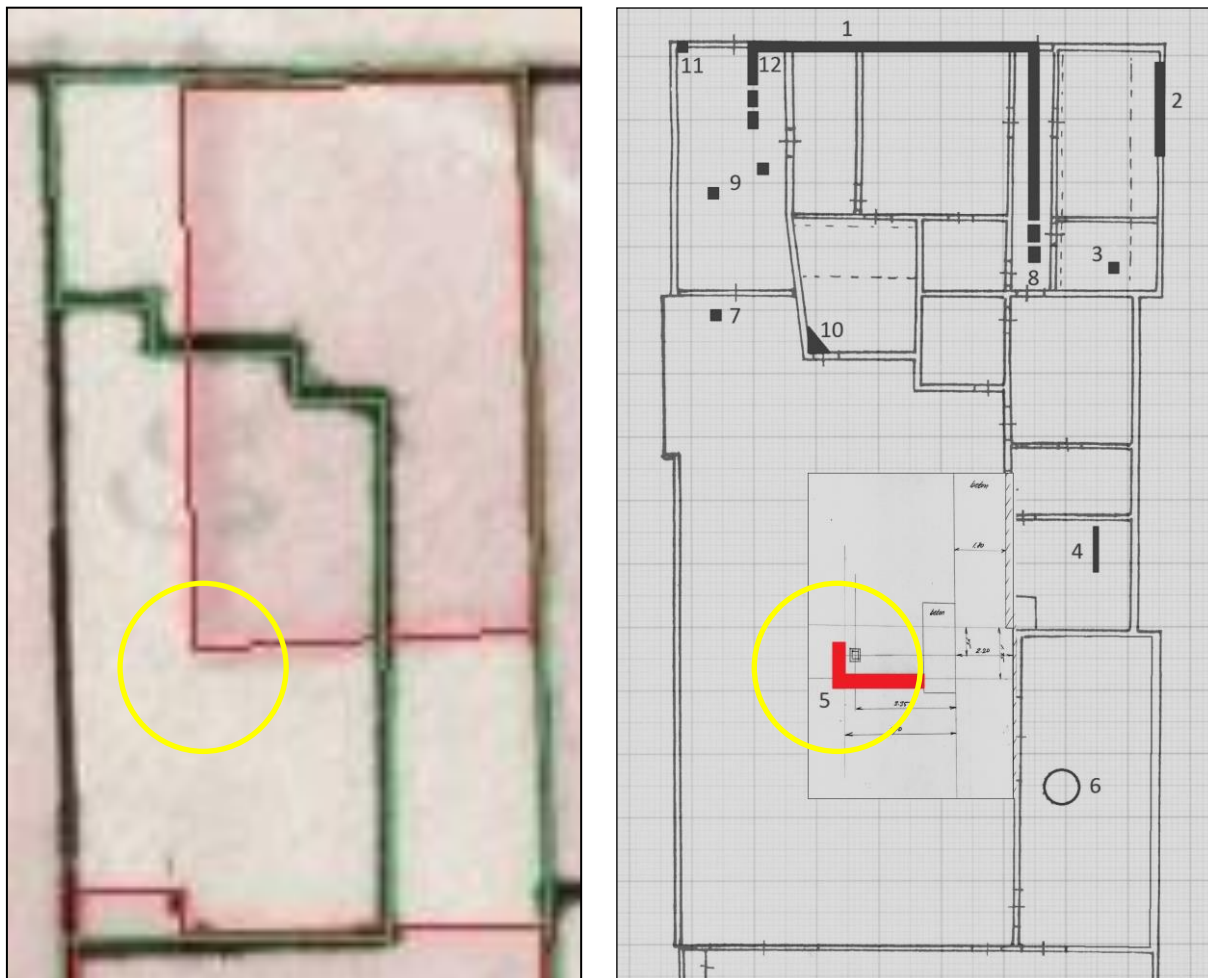
Figuur 26 en 27. Vergelijking van de kadastrale tekeningen van 1844 (links) en de in 1957 gevonden uitbraaksporen van funderingen (rechts) op de plattegrond van 1962. Tekeningen: Alfons Bruekers.

De baksteen-uitbraaksporen op de binnenplaats corresponderen met de hoek van het huis zoals dat op de kadastrale minuutplan van 1844 te zien is en die – zoals hiervoor beargumenteerd – tussen 1811 en 1844 geen veranderingen heeft ondergaan en naar alle waarschijnlijkheid de situatie van 1660 representeert.

De lichte afwijking in de vergelijking van de posities kan worden toegeschreven aan de nauwkeurigheid van de kadastrale kaart van 1844, die voor dit doel sterk uitvergroet is.

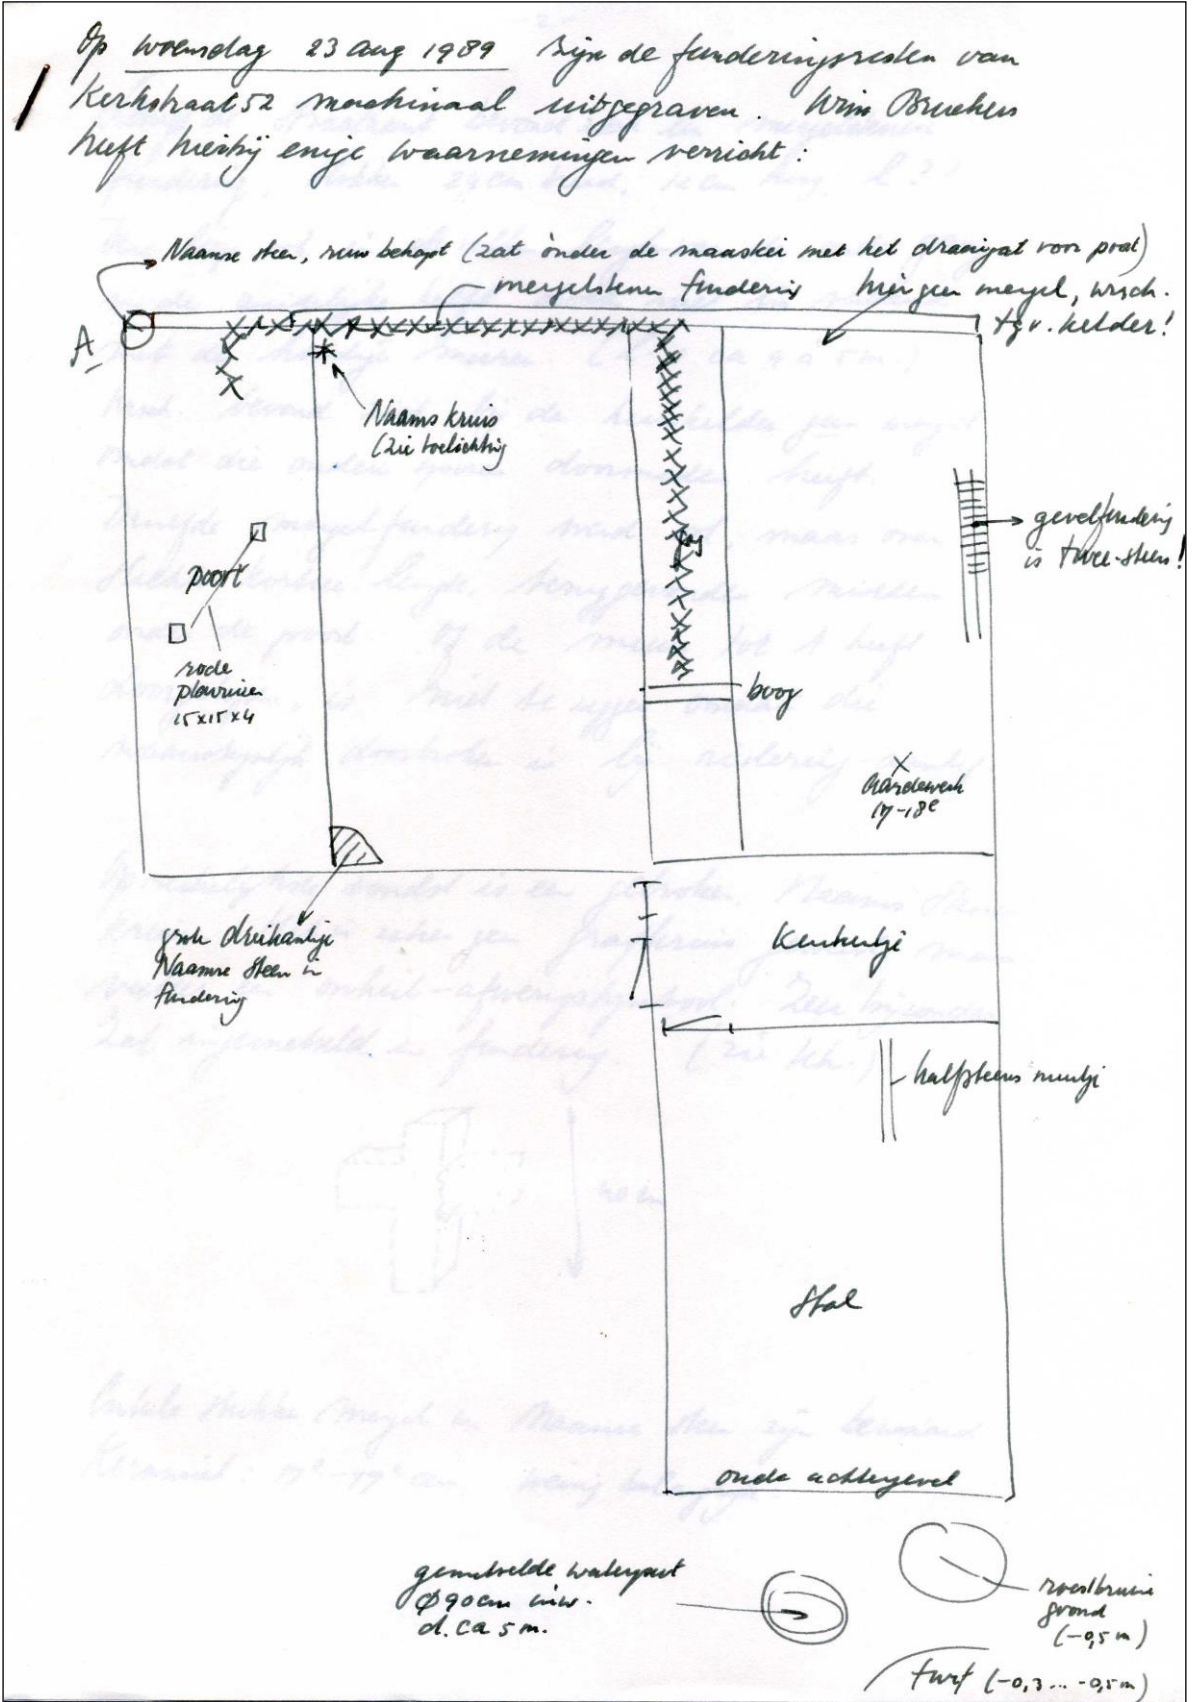
Waarnemingen uitbraakspoor binnenplaats Kerkstr. 52

opgem. door W. Brukers, 15 mei 1989 (ind. dia's)

(Kerker gedeeltelijk opgebroken en afgevoerd)
