Rapportage archeologisch onderzoek Nederweert-Kerkstraat 56 (2005)

ALFONS BRUEKERS

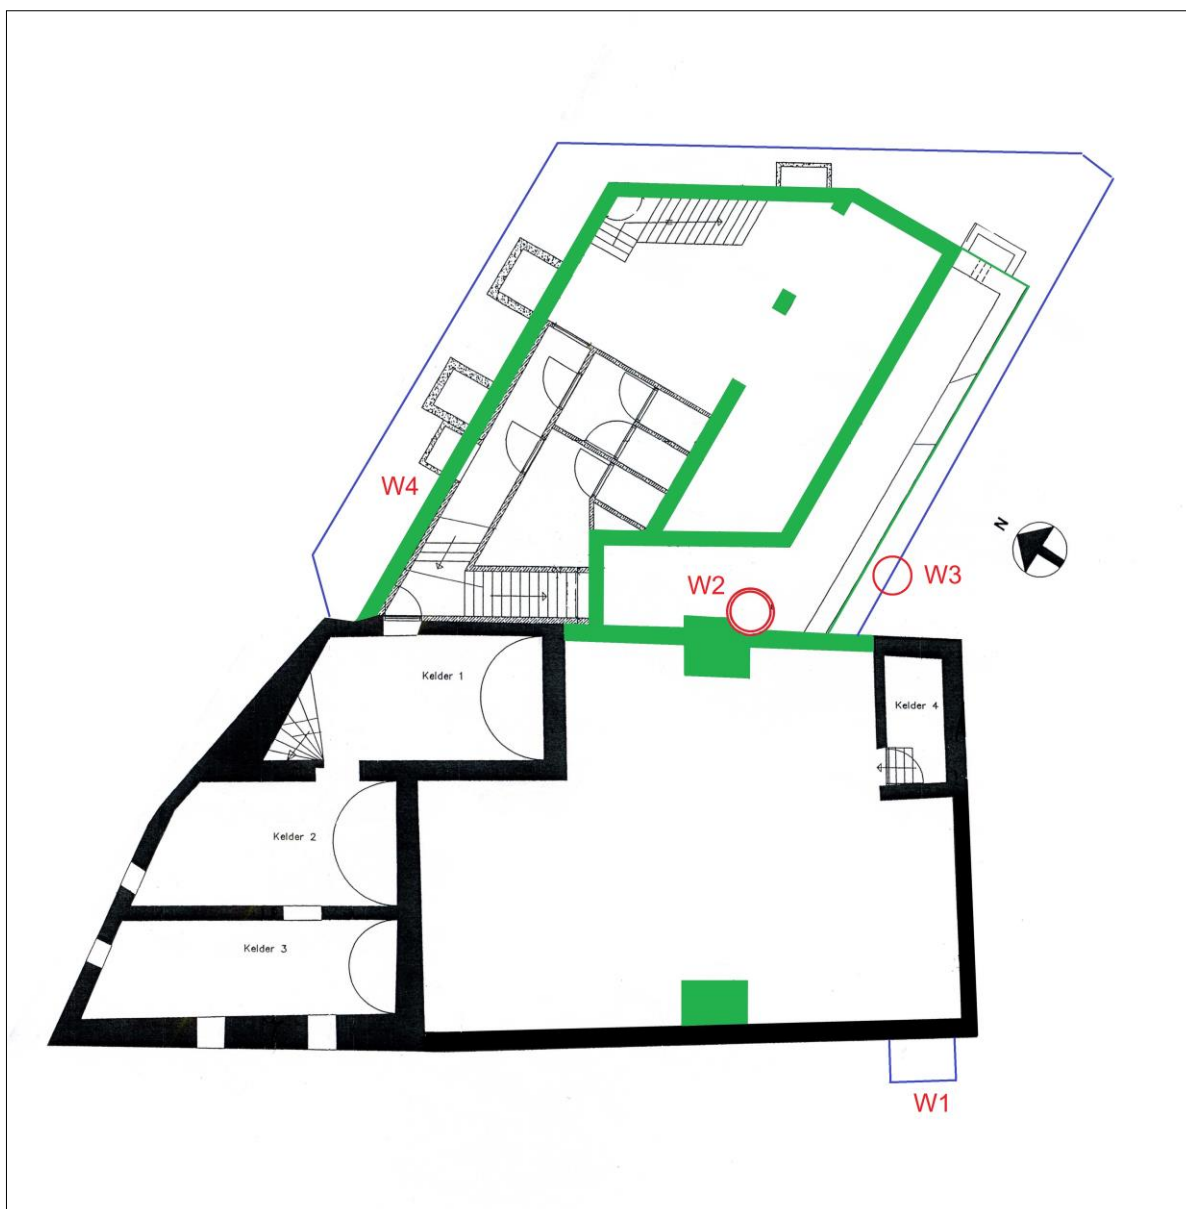
Fig. 3. Plattegrond van de funderingen en kelders van pand Kerkstraat 56. Zwart: oorspronkelijke muurwerk. Groen: nieuwe (of vernieuwde) funderingen uit 2005. W1-W4: archeologische waarnemingslocaties. Blauw: contour van de in 2005 gegraven bouwput. Ondergrond: restauratietekening fa. T. Wijen, Nederweert nr. N-07.

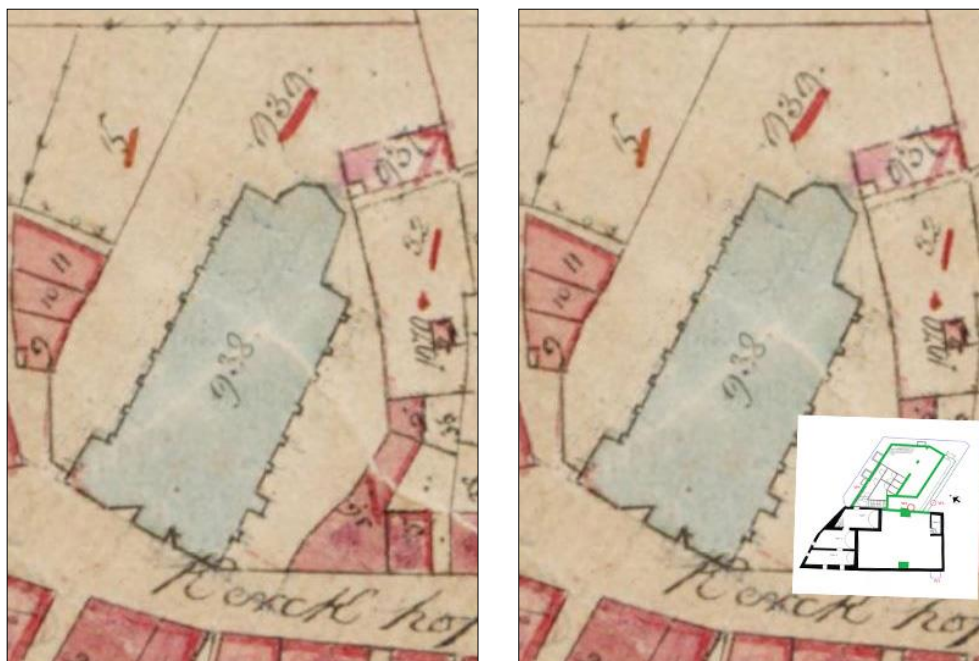
Fig. 4 en 5. Kadastrale situatie in 1840, met rechts daarin geprojecteerd het gerestaureerde (zwart) en nieuwgebouwde (groen) gedeelte van Kerkstraat 56. Ondergrond: RCE.

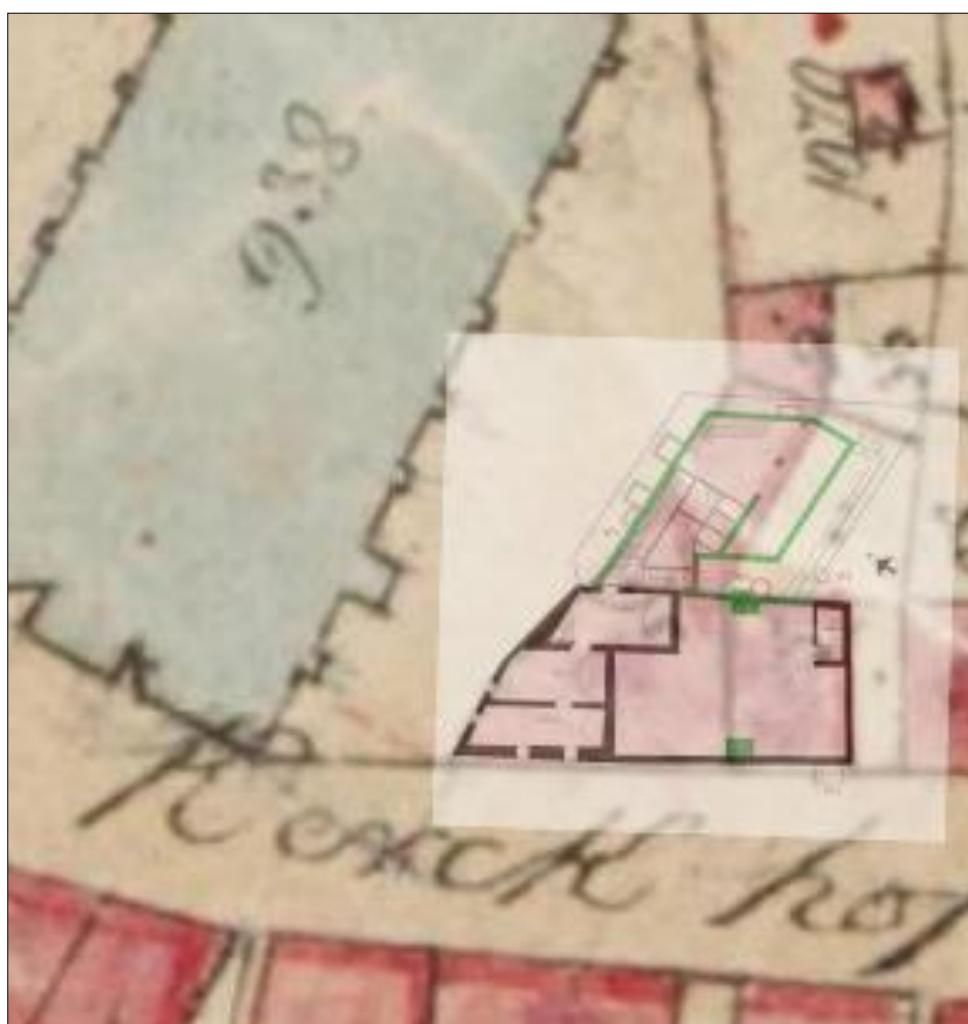
Fig. 6. Overlay van oude en nieuwe situatie.

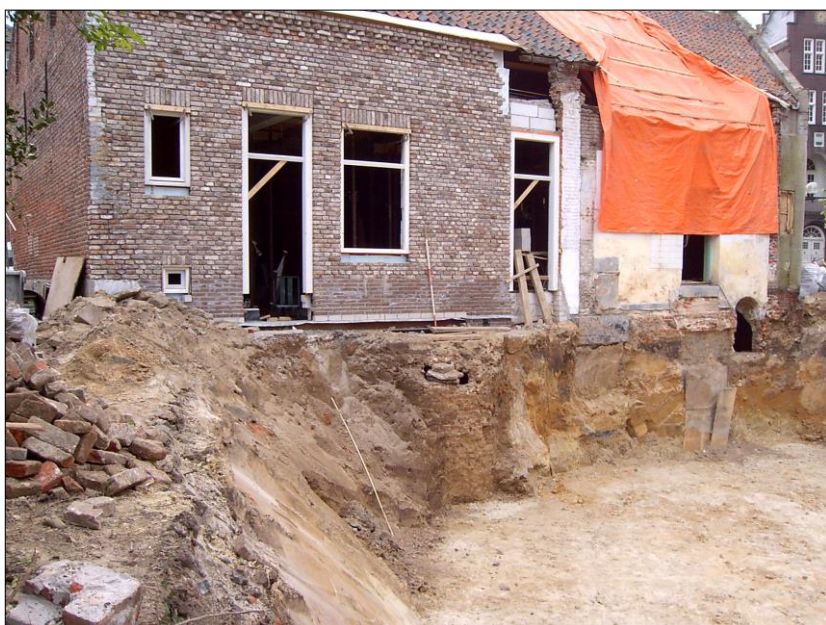
Fig. 7. Zuidwestelijke hoek van de bouwput. Foto: Alfons Bruekers.

De bouwput was uitgegraven tot ca. 3.30m beneden vloerpeil van woning. In de wanden was zeer sterke cryoturbatie waarneembaar, met grote zandlenzen en lemige vorstspleten.

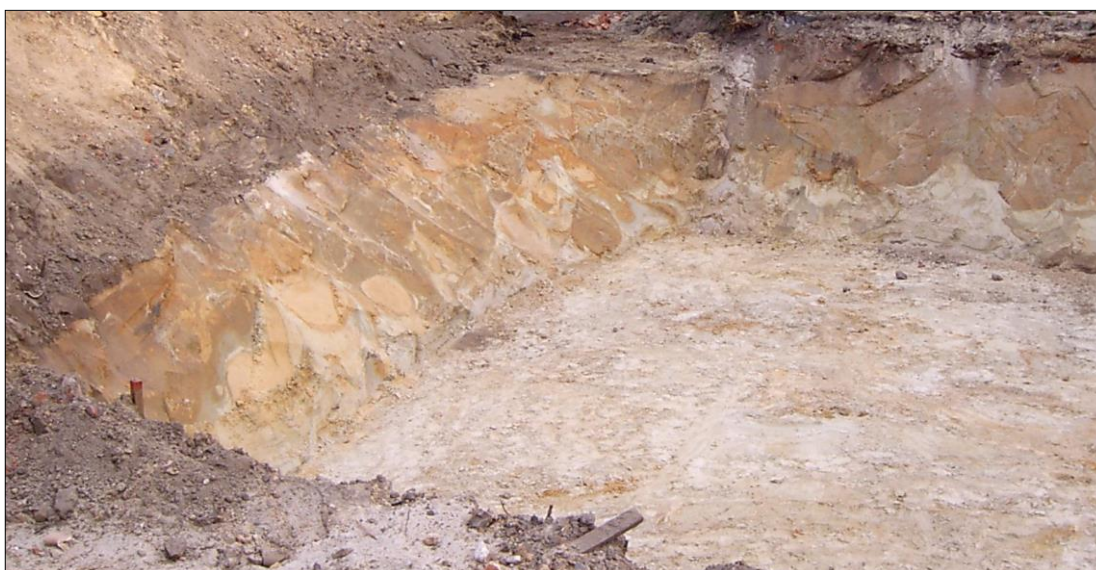
Fig. 8. Sterke sporen van cryoturbatie in de onderste zone van de bouwput.

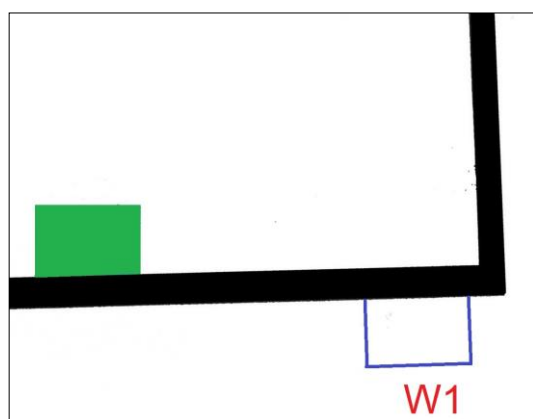
Fig. 9. Locatie waarneming W1.

Bij de aanleg van electra-aansluitingen door Essent aan de zuidwesthoek van 'Siem' werden op 2 februari 2005 op enkele decimeters beneden het maaiveld sporen van een houtskoolbrandlaag vastgesteld, waarschijnlijk overblijfselen van de grote dorpsbrand die hier de bewoning in 1659 verwoestte. Het was niet mogelijk deze fotografisch vast te leggen of verder te onderzoeken.

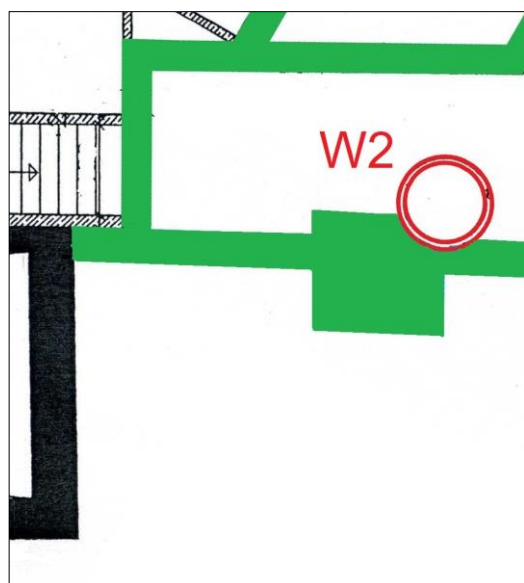
Fig. 10. Locatie waarneming W2.

In de westzijde van de bouwput, vrijwel onder de oostgevel van het woongedeelte, werd door de dragline een bakstenen waterput blootgelegd.

De put had een inwendige diameter van ongeveer 1 m, een steense wanddikte en was samengesteld uit zowel hele als gebroken bakstenen. Het liet zich aanzien dat de bovenste meters van de put jonger metselwerk (in elk geval een andere afwerking) hadden dan de benedenste delen van de put. Een latere reparatiefase lijkt niet uit te sluiten.

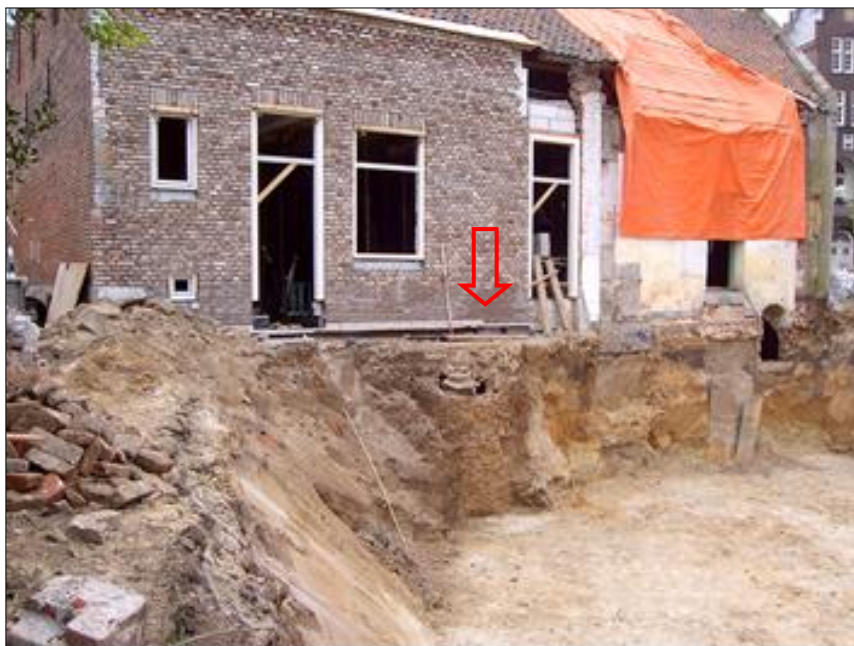
Fig. 11. In het midden (rode pijl) onder de oostgevel een bakstenen waterput.

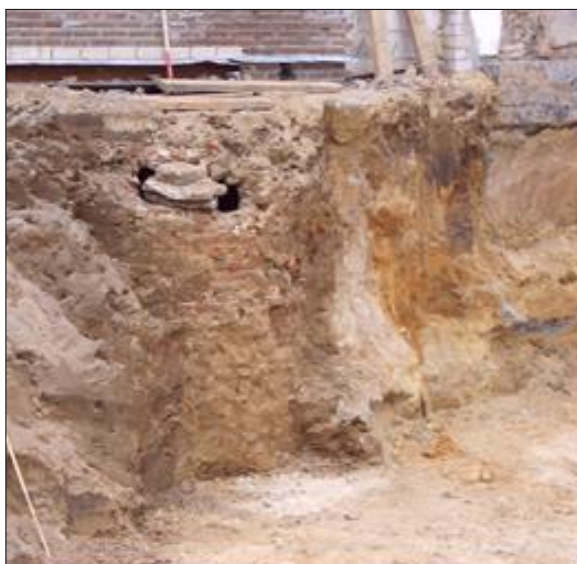
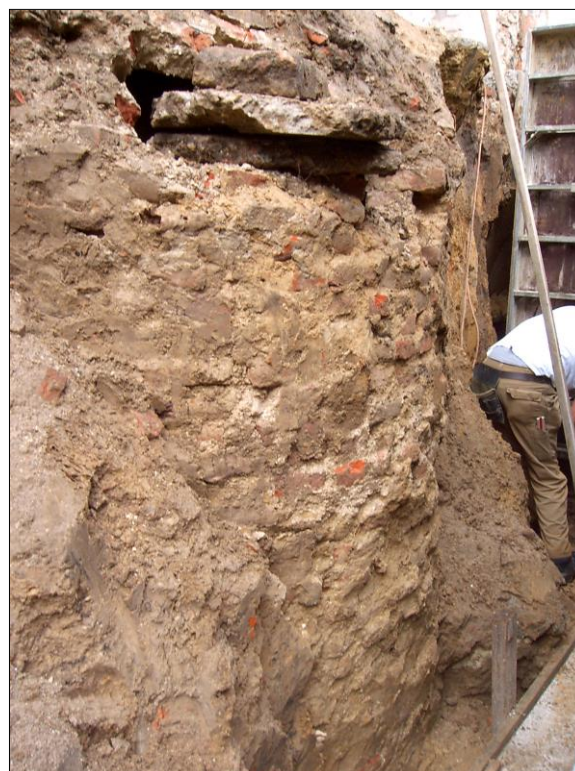
Bovenop was de put afgedekt door een koepelvormig bakstenen gewelf waarin door de dragline een gat was gestoten. De put bleek nog waterdragend en over de gehele lengte bevond zich een loden buis die naar de locatie van de waterpomp in de voormalige bijkeuken had geleid.

Fig. 12 en 13. Buitenzijde van de bakstenen put. Links is ook duidelijk de asymmetrische vorm van de putinsteek te zien. Foto's: Alfons Bruekers.

Wegens bouwkundige instabiliteiten en gevaar voor instorting was het niet mogelijk om de aansluiting van de westgevel op het muurwerk van de waterput te onderzoeken. Wel was duidelijk dat de put voor een klein gedeelte onder de oostmuur ligt. Hoe dit bouwkundig gerealiseerd was (boog?) werd niet duidelijk. Wel is zeker dat de put en zijn insteek daarom ouder zijn dan het opgaande muurwerk, dat in 1659 wordt gedateerd.

De gegraven insteek van de put was sterk asymmetrisch. Aan de kerk- of noordzijde was de insteek verticaal en slechts 40 cm breder dan de gemetselde putbreedte. Aan de zuidzijde daarentegen was de insteek conusvormig en gevuld met bruinzwart zand, dat wegens instortingsgevaar niet verder onderzocht kon worden op dateerbare materialen.

Tijdens het werk werd besloten om de ontdekte put te behouden en te integreren in de nieuwbouw.²

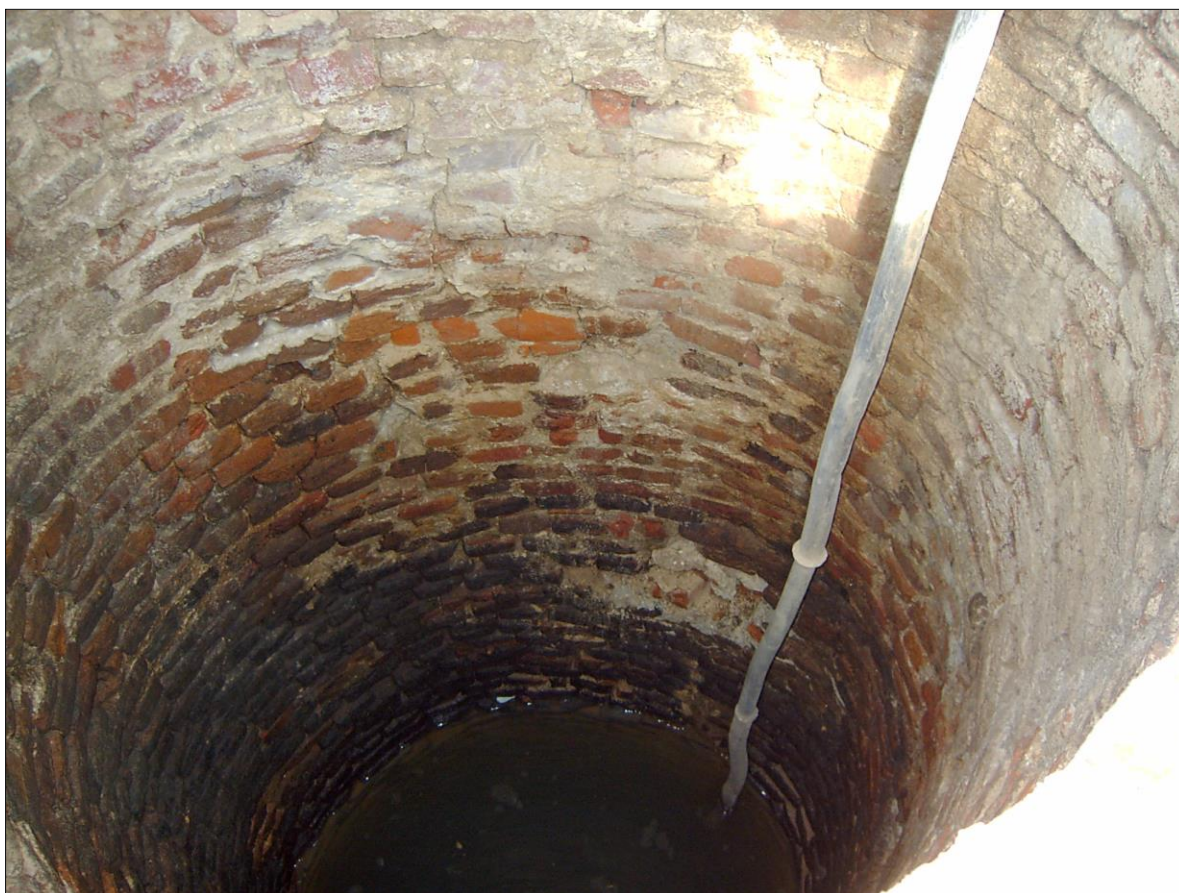
Fig. 14. Inwendige van de bakstenen waterput, met loden waterleiding.

² Dit plan is ook daadwerkelijk ten uitvoer gebracht. Sedert de restauratie is de put, opgemetseld tot boven loopnivo, weer zichtbaar voor het publiek.

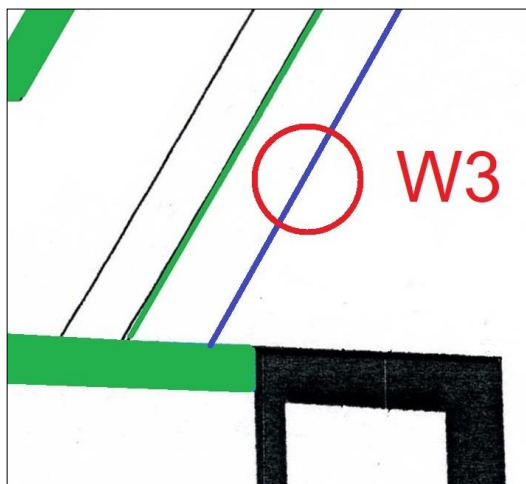
Fig. 15. Locatie waarneming W3.

In de zuidwestelijke hoek van de bouwput was een grote trechtervormige insteek van een waterput zichtbaar. De rechterflank van deze insteek werd doorsneden door de insteek van de bakstenen waterput (waarneming W2) zodat we hier dus met een oudere put te maken hebben.

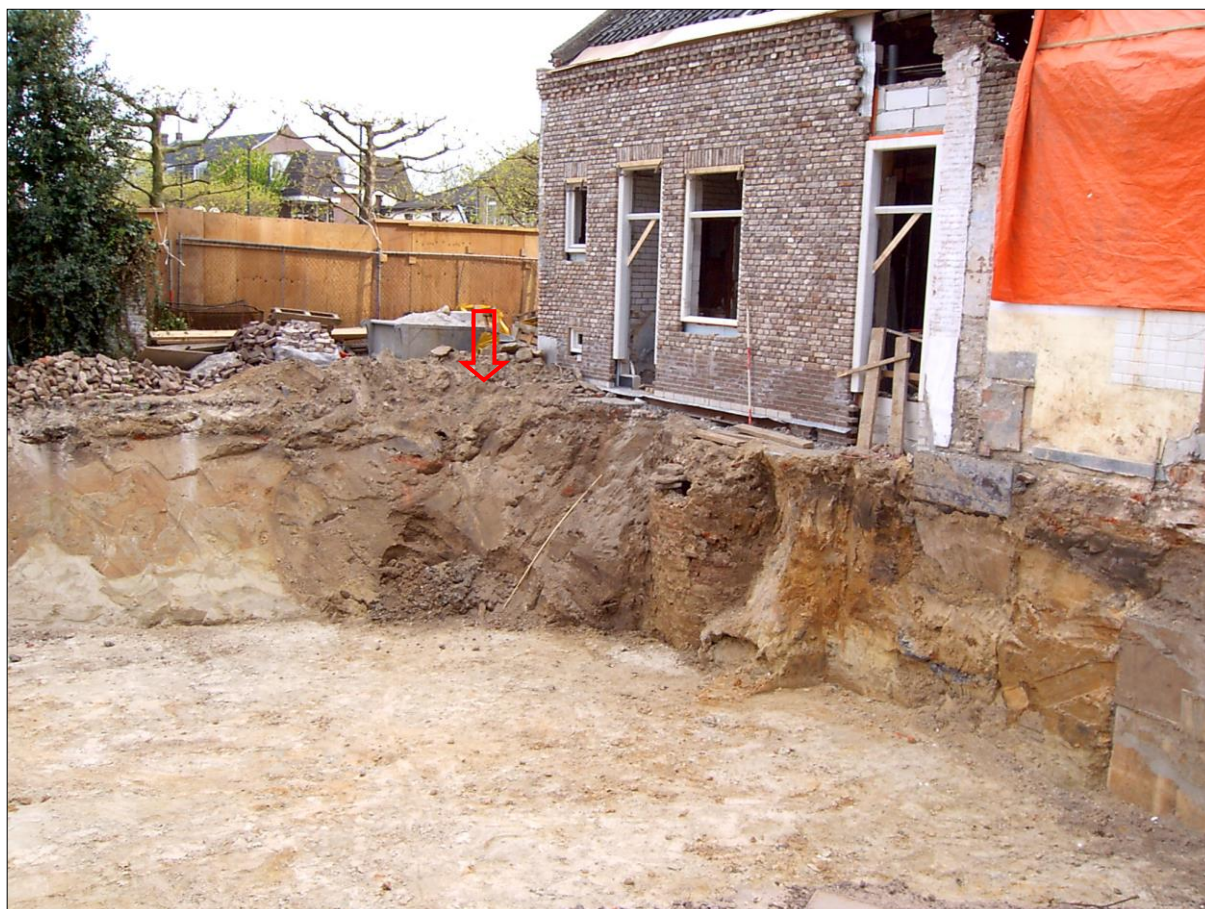
Fig. 16. In het midden (onder de rode pijl) de goed zichtbare donkergekleurde trechtervormige insteek van een waterput. Foto: Alfons Bruekers.

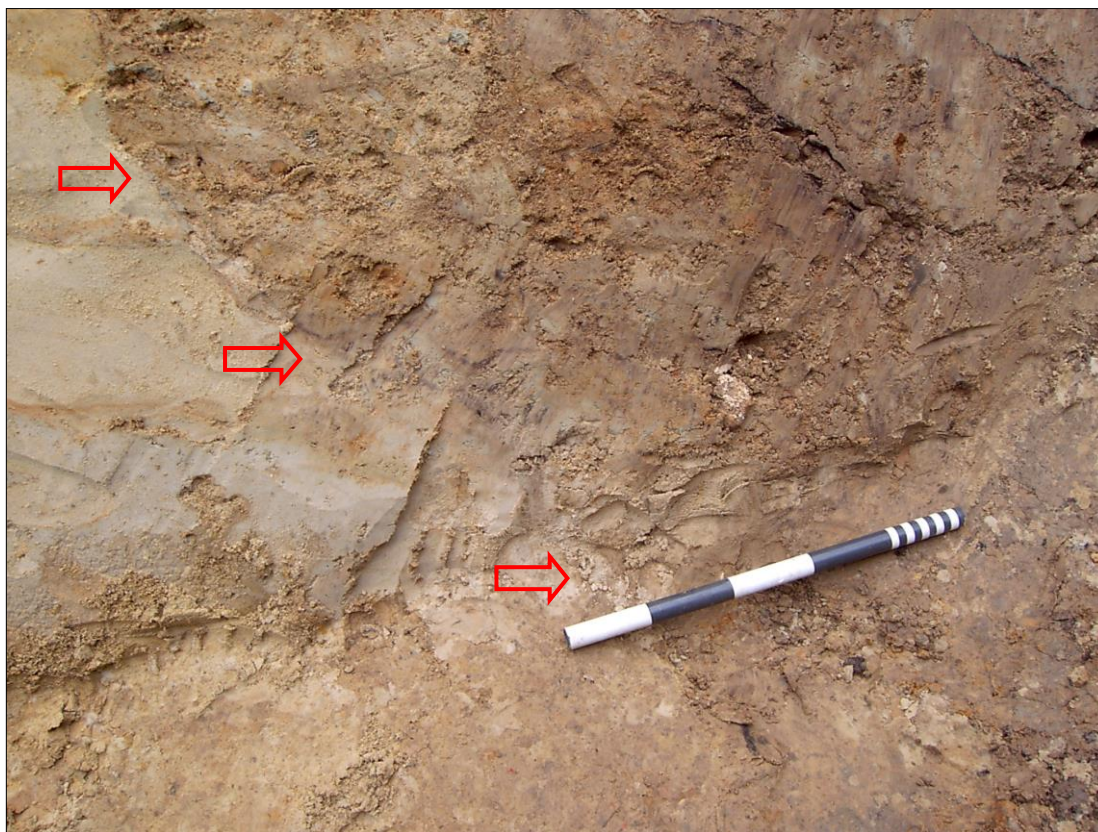
Fig. 17. Links de steriele grond, rechts de bruin/geel gemengde vulling van de insteek van de waterput. De rode pijlen markeren de grenslaag.

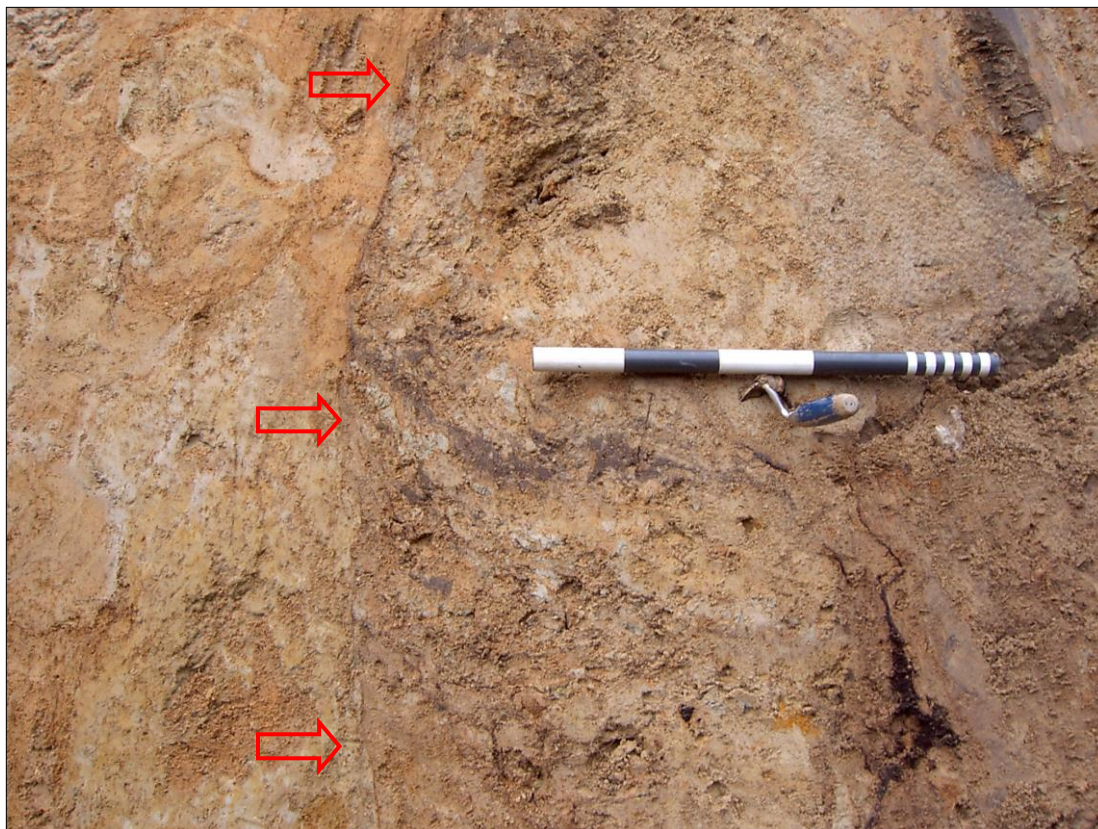
Fig. 18. Links steriele grond. Rechts vullingslagen in de insteek. De rode pijlen markeren de grenslaag.

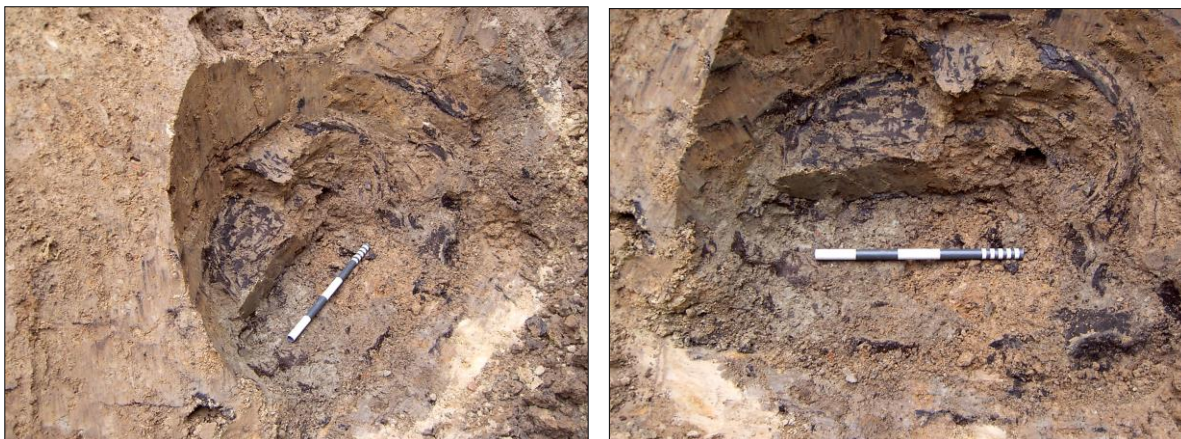
Van de (vermoede) houten kern van de waterput zijn geen sporen aangetroffen; daarvoor reikte de bouwput niet diep genoeg (slechts 3m beneden maaiveld). Wel werden in het bovenste gedeelte van de putkern zwartgekleurde humeuze inspoelingslagen gevonden, die erop wijzen dat de waterput na gebruik een secundaire functie heeft gehad. Verder viel bij het onderzoek op dat de bovenste zone van de put sterke aromatische geuren van benzine of stookolie verspreidde, ongetwijfeld een gevolg van subrecente bodemvervuiling uit de tijd dat hier een autogarage gevestigd was.

Fig. 19 en 20. Inspoelingslagen in de kern van de waterput.

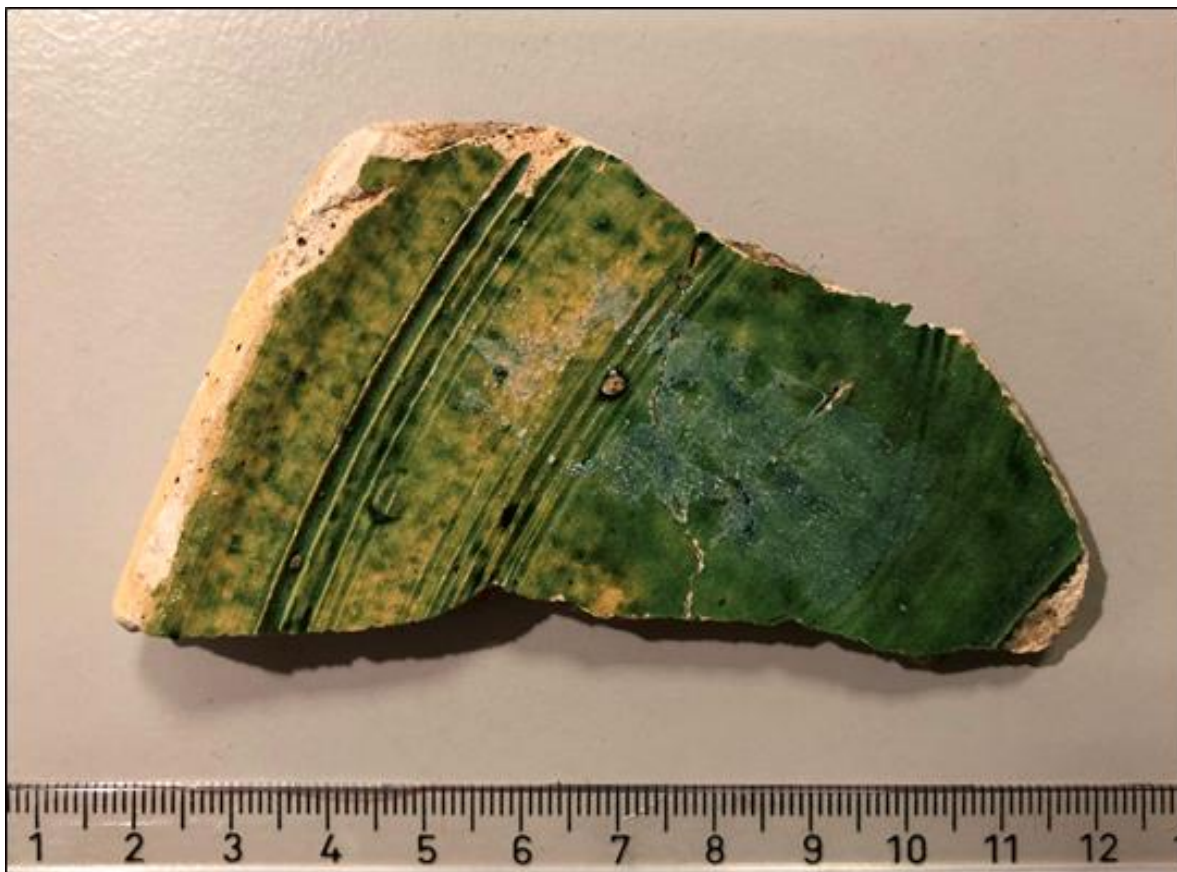
Uit de kern van de waterput werd enkele kleine keramiekscherven gerecupereerd. Een drietal dunwandige ongeglazuurde scherfjes van Schinveld/Brunssum-keramiek en een groengeglazuurd witbakkend randfragment van een bord of schotel, dat in de 15^e of 16^e eeuw kan worden gedateerd.

Fig. 21. Groengeglazuurd witbakkend randfragment uit de kern van de waterput.

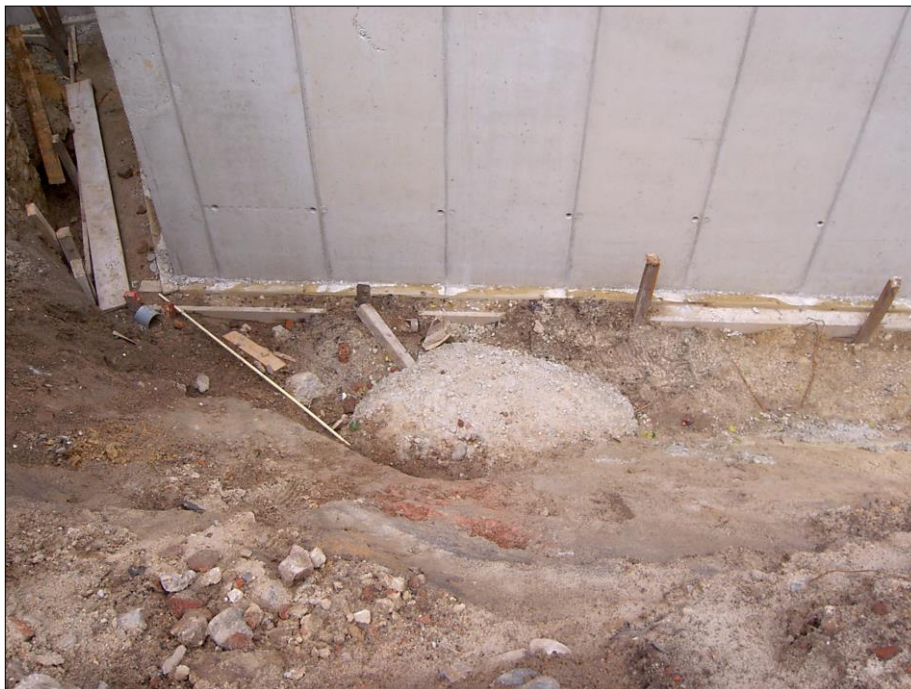
Fig. 22. Betonprop op de plek van de kern van de waterput.

Bij de aanleg van de moderne kelders in dit gedeelte van de bouwput werd de waterputlocatie afgedekt met een grote betonprop om verdere inklinking van de grond te voorkomen.

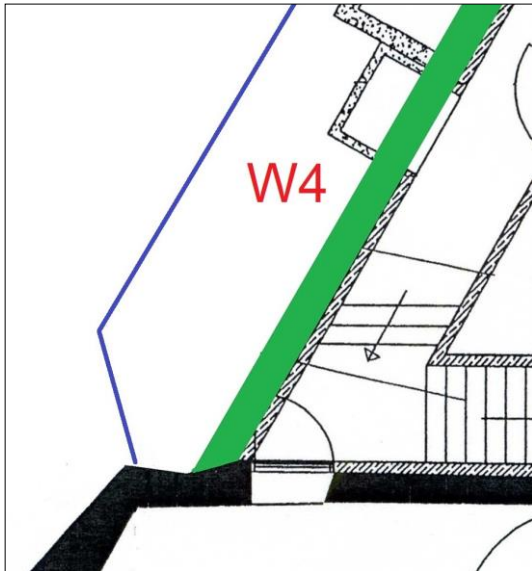
Fig. 23. Locatie Waarneming 4.

De vierde en laatste waarnemingsplaats bevond zich op het noordelijke talud van de bouwput. De uitgraving bevond zich tot ongeveer 1,50m ten noorden van de oude en afgebroken gevel. Deze locatie was vroeger onderdeel van de begraafplaats van de St. Lambertusparochie. Zowel de oude als nieuwe noordgevel vormden vroeger de begrenzing.

In de taludwand was een ca. 1,50 m dikke, gemengd zwarte laag zichtbaar, met vele honderden resten van menselijke overschotten zoals beenderen, ribben en schedels.

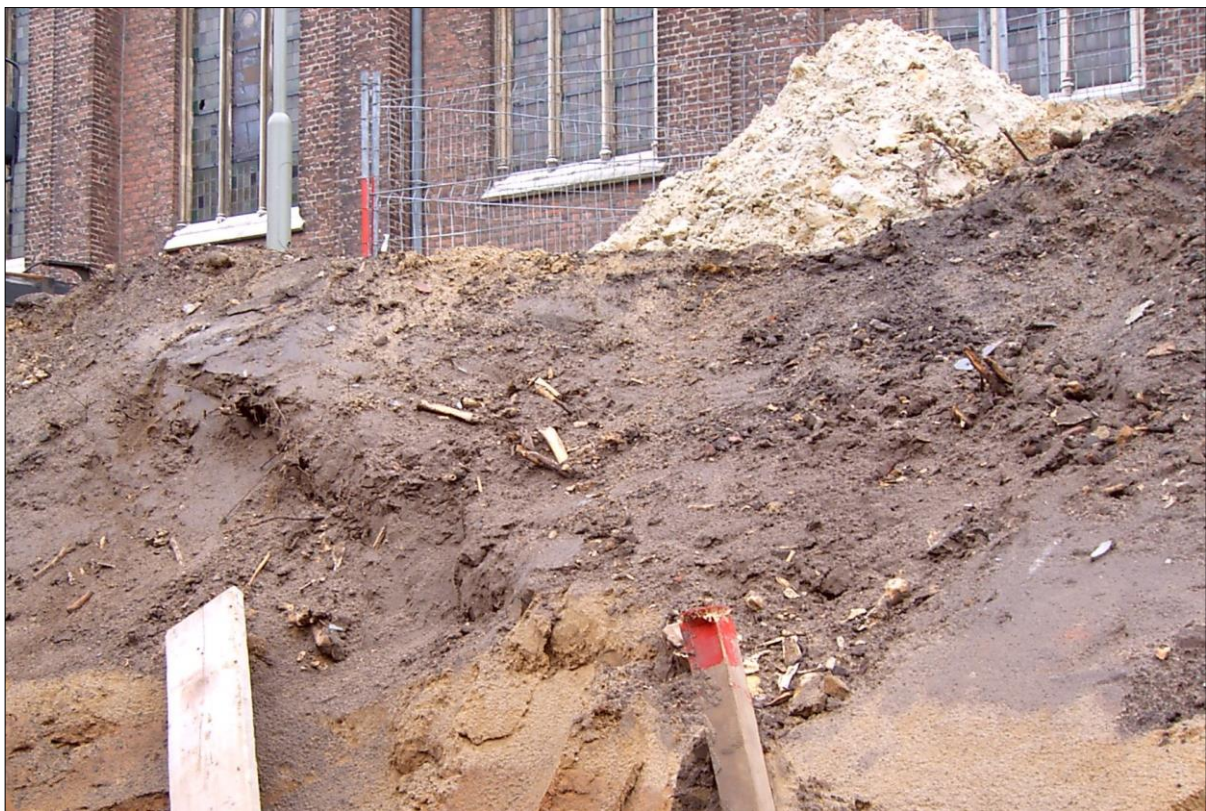
Fig. 24. Anderhalve meter dik pakket met menselijke skeletresten. Foto: Alfons Bruekers.

Enkele sporen leken dieper te gaan dan het hiervoor beschreven pakket en kunnen ook grafkuilen zijn geweest. Verkenning van de storthoop van de uitgegraven bouwput leverde ook tal van botresten op. De in het oog springende menselijke resten zijn door mij discreet herbegraven in een kuiltje in het noordelijke talud.

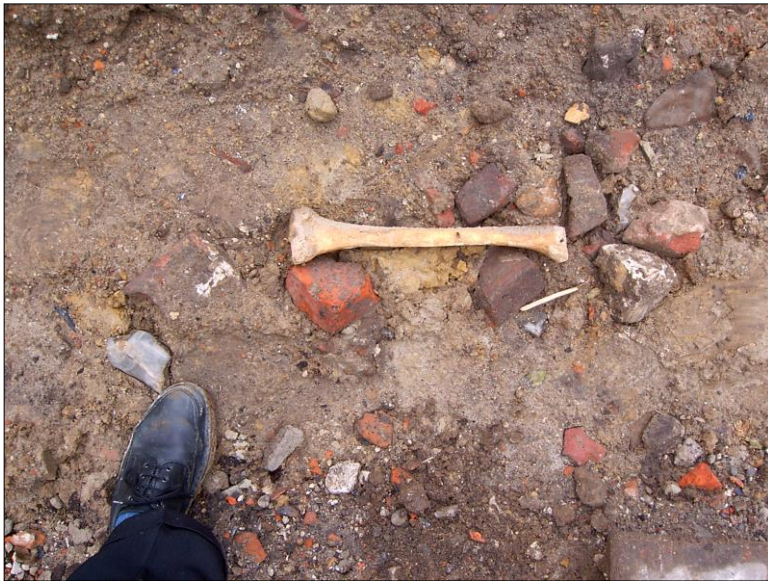
Fig. 25. Menselijk dijbeen op de storthoop van de uitgegraven bouwput.

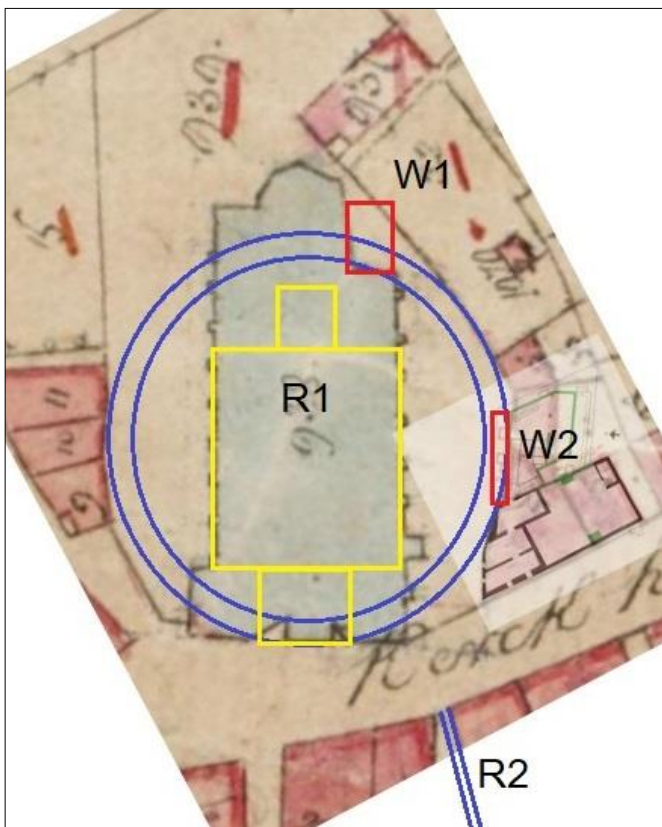
Fig. 26. Reconstructie kerkterrein. Legenda: zie de tekst.

- De huidige kerk dateert uit 1840 en de daaraan voorafgaande kerk was ongeveer half zo klein (R1 in fig. 26). Daarmee valt die mooi symmetrisch binnen de veronderstelde grachtcontour.⁴

- Daarnaast leidde tot in de vroegmoderne tijd een in 1296 kunstmatig aangelegde waterloop vanuit Weert rechtstreeks naar het kerkterrein in Nederweert. Die kan de functie van watertoevoer voor een veronderstelde gracht hebben gehad (R2 in fig. 26).⁵

- Tenslotte zijn er ook nog de archeologische waarnemingen. Zo werd tijdens archeologisch onderzoek in 2003 (W1 in fig. 26) een zeer diep vergraven en uit humeuze vulling bestaande ondergrond gepeild.⁶ Verder toont ook het onderzoek van Kerkstraat 56 (W2 in fig. 26) een zeer diep verstoorde ondergrond aan. In beide gevallen is het echter onzeker of die verstoring is ontstaan door eeuwenlange begravingen van overledenen, of door een ringgracht (of beiden). Daarvoor was het onderzoek niet gericht genoeg. Zeer opvallend is echter wel dat beide locaties exact corresponderen met een op basis van de kadasterkaarten gereconstrueerde contour van een gracht. Het ware aan te bevelen om in de toekomst door middel van boor- of grondradaronderzoek deze grachthypothese nader te onderzoeken.⁷

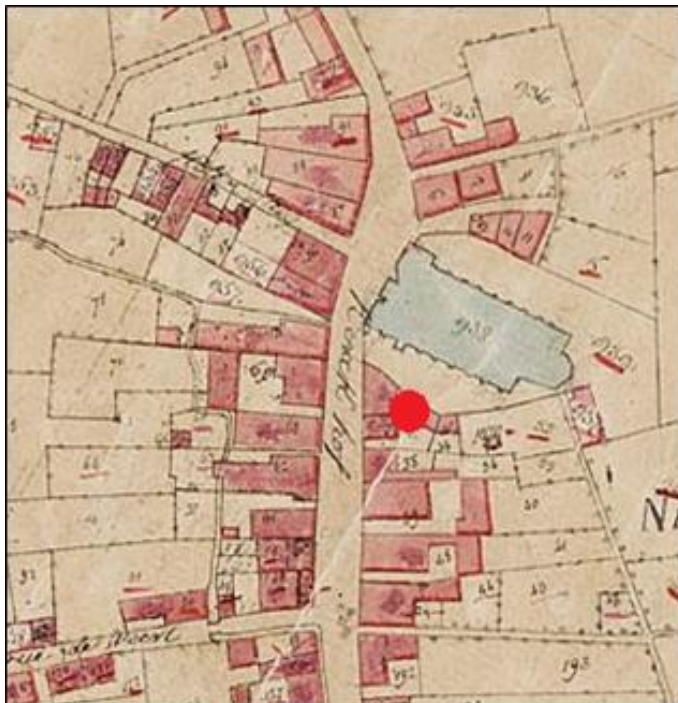
Fig. 27. Locatie van de vindplaats op het oudste kadastrale minuutplan van 1840. Nederweert sectie A. De rode stip is de plek van de archeologische waarnemingen. De zone tussen kerk en rode stip was oudtijds begraafplaats. Foto: RCE.
