Rapportage bouwhistorisch onderzoek Nederweert-Lambertushof Oude School (2001)

De bakstenen muur die de begraafplaats van de St. Lambertuskerk in Nederweert omzoomd, is meer dan een omheiningsmuur alléén. Analyse van oude bouwsporen (in 2001) en flankerend buro-onderzoek toont aan dat een deel van de muur ooit deel uitmaakte van de oude gemeentelijke school die op deze locatie vanaf de 16^e eeuw heeft gestaan. Een en ander zal in deze rapportage worden uitgewerkt.

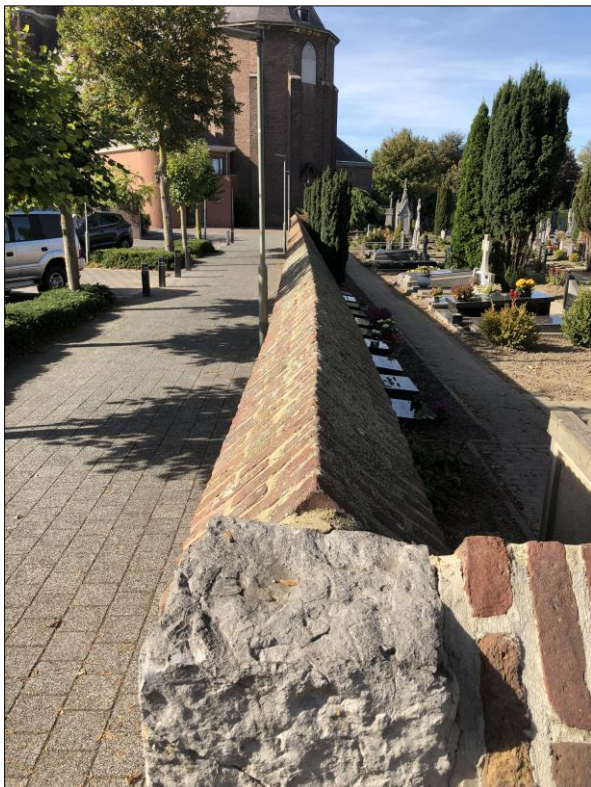
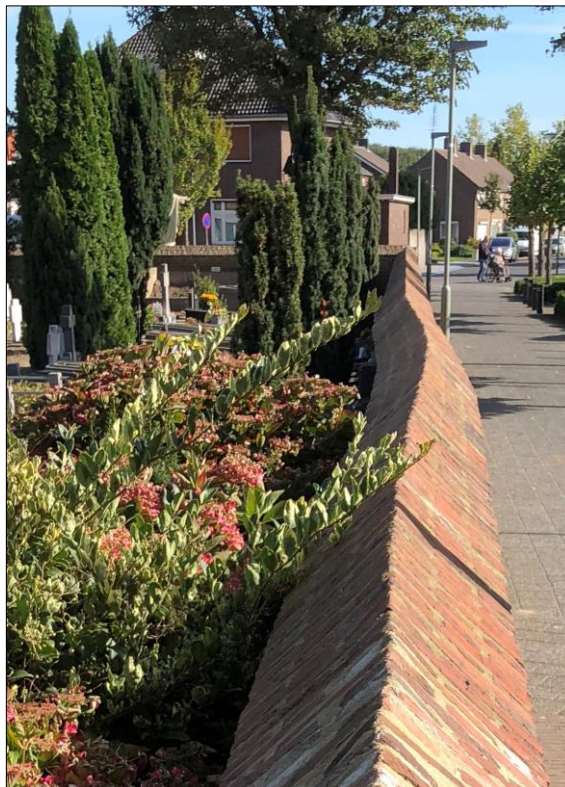
Al bij eerste waarneming valt op dat de muur in globaal twee zones is te verdelen, die zich onderscheiden in verschillen in rechtheid van de muur. De top van het zuidelijke gedeelte van de kerkhofmuur is kaarsrecht. Het noordelijke gedeelte daarentegen vertoont een sterke curve en is om niet te zeggen zo krom als een hoepel.

Fig. 2 en 3. Bovenzijde van de westelijke kerkhofmuur. Links het zuidelijke deel (rechte bovenzijde) en rechts het noordelijke deel (met sterke curve). Foto's: Alfons Bruekers.

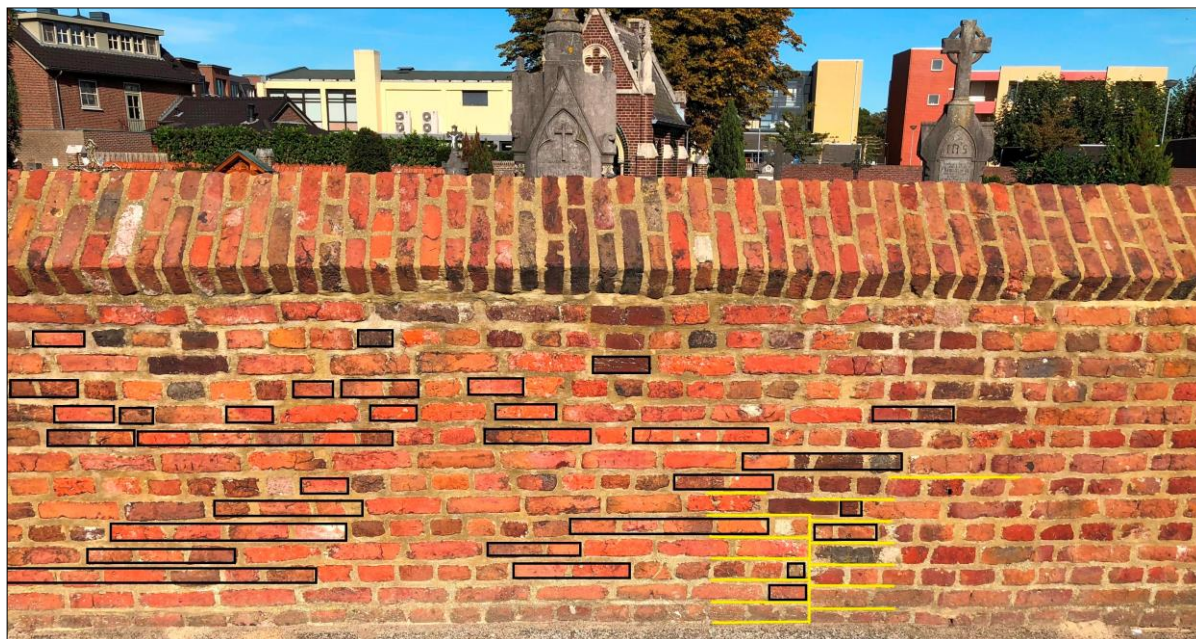
Fig. 4. Westzijde of buitenzijde van de kerkhofmuur. In geel: bouwnaad en hoogteverschil van de liggende voegen. Links daarvan onregelmatigheden in metselverband en grootte van de bakstenen (zwart aangeduid). Rechts van de bouwnaad overwegend regelmatig metselverband en steenmaat. De donkerbruine stenen vertegenwoordigen naoorlogse reparaties en inboetingen. Foto: Alfons Bruekers, situatie 2018.

Het is overduidelijk dat de muur in minstens twee fasen gerealiseerd is. Verder vertoont de muur diverse reparatiesporen waarvan een deel is terug te voeren op zware beschadigingen tijdens de fronttijd september-november 1944, toen er bommen en granaten op de begraafplaats vielen.

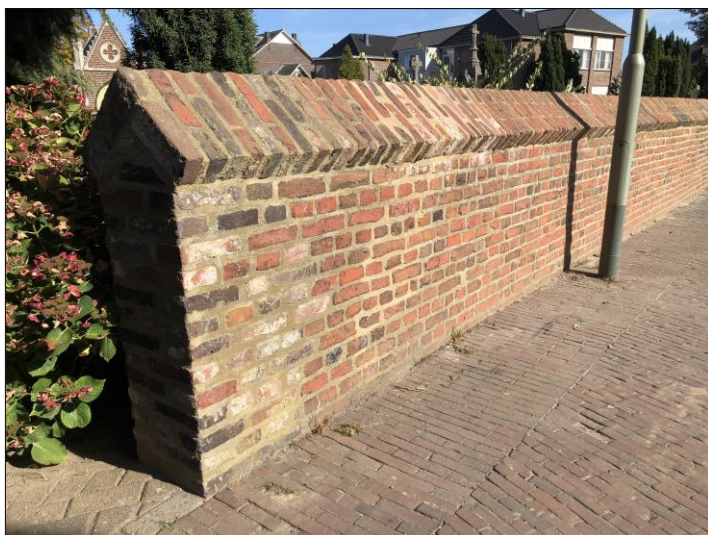
Fig. 8. Omstreeks 2010 verkorte en aangeheelde kopse kant van de kerkhofmuur aan de kerkzijde. Deze plaats correspondeert met de overgang van de gele naar de blauwe zone in de figuur hierboven.

in de kerkhofmuur werd recht afgezet en rond het jaar 2010 verbreed van ongeveer 1,50 m naar 3,5 m, hetgeen de monumentaliteit niet bepaald ten goede kwam.

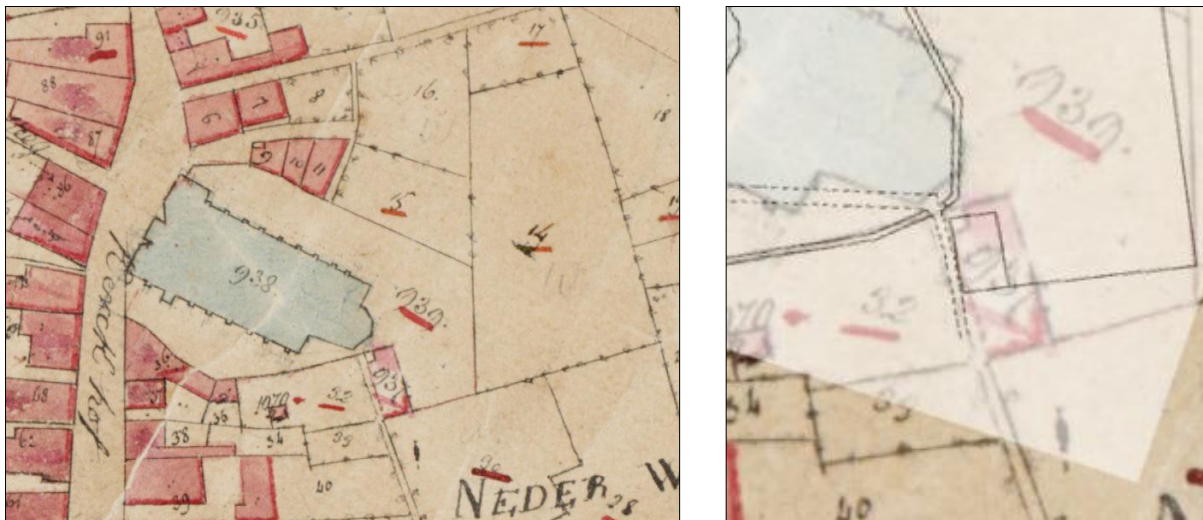
Fig. 11 (links). De in 1821 vernieuwde school op de kadastrale kaart van 1844 (perceel sectie A nr. 937). De school lag dicht bij de absis van de vergrote kerk.

Fig. 12 (rechts). Overlay van de plattegrond van 1785 en de kadastrale kaart van 1844. Duidelijk is te zien hoe het schoolgebouw in de tussentijd vergroot werd tot de dubbele omvang.

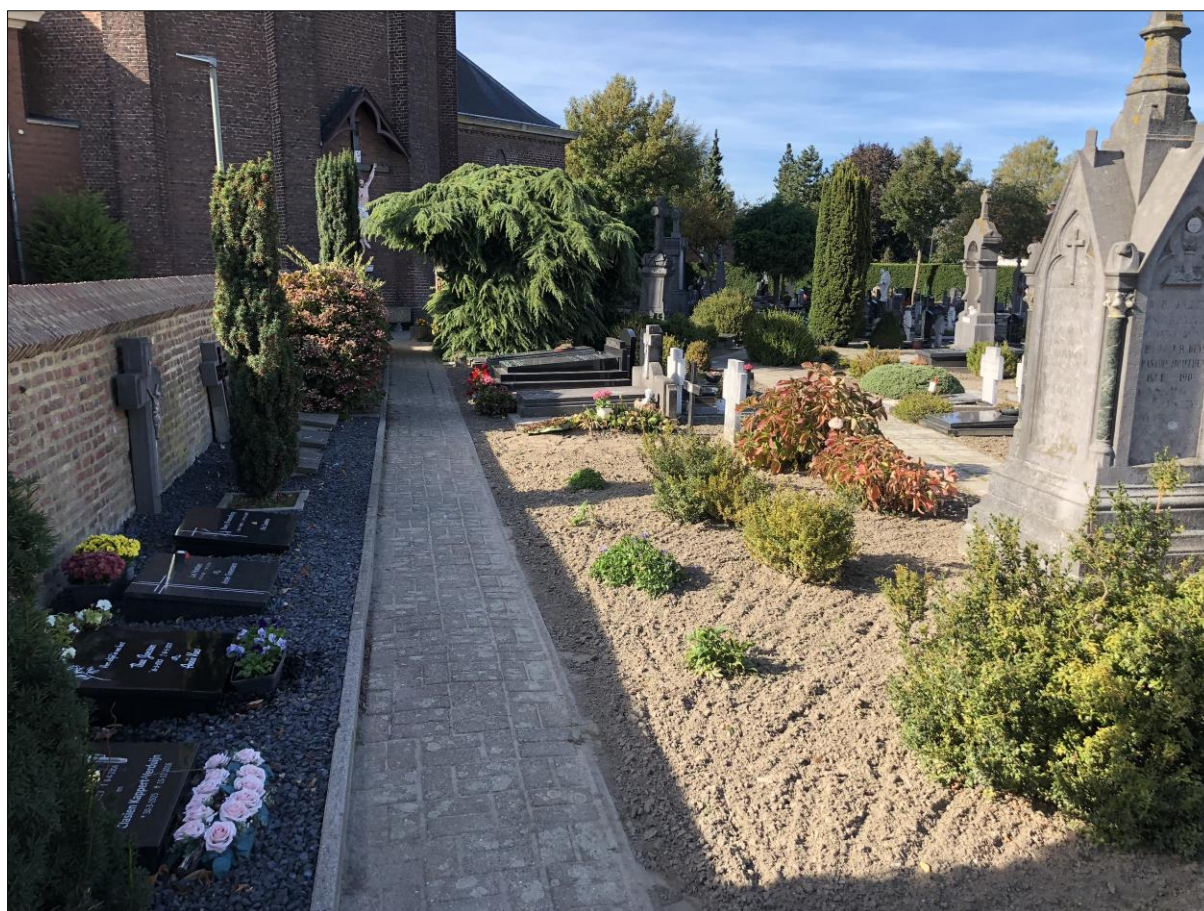
Fig. 14. Locatie van de oude school. Rechts het overgebleven centrale monument van het voor de rest imposant grote verdwenen familiegraf Beijss. Situatie in 2018. Foto: Alfons Bruekers.

De conclusie is dus de bij de afbraak van de oude school de onderste delen van de westelijke muur (en fundering) gehandhaafd zijn geworden, en geïncorporeerd werden in de nieuwe kerkhofmuur. Waarbij in hoge mate gerecupereerde (vaak beschadigde en gebroken) stenen van de oude school werden hergebruikt, en de oude lichtgebogen gevel van de school zich bleef aftekenen in de vorm van een gecurfd kerkhofmuur.

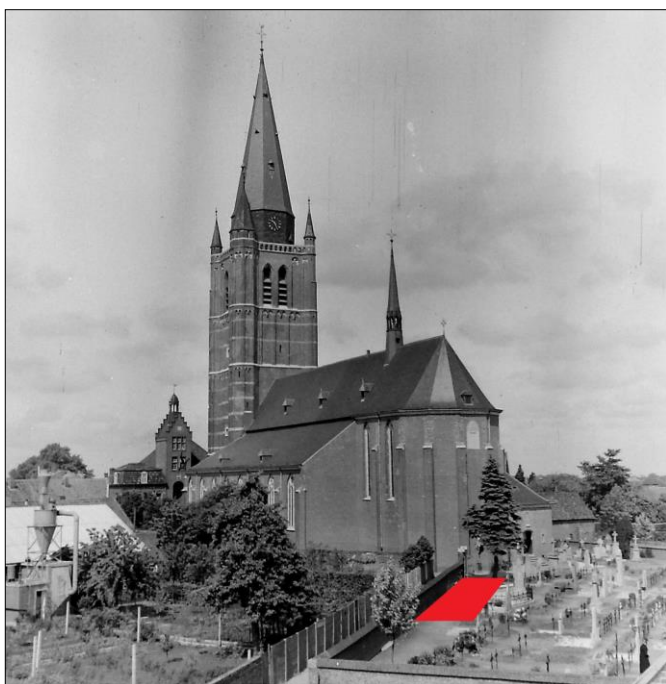
Fig. 15. Kerk en begraafplaats omstreeks 1949. Het rode vlakje geeft het grondvlak van de school aan, die daar stond tot 1853. Foto: Jef Kirkels, archief SGN.

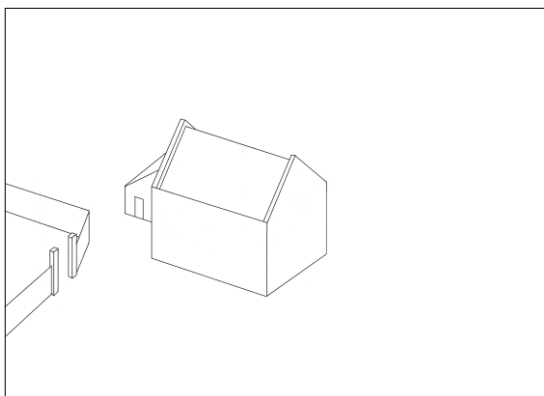
Fig. 16. Situatie vóór 1785
Er is nog een kleine kerk en de school staat buiten de kerkhofmuur, waarin zich een toegangspoortje bevindt.
Tekeningen: Alfons Bruekers.
