Rapportage bouwhistorisch onderzoek Weert-Molenhuis Rosveld (1984-1992)

STRABO | Stichting Regionaal Archeologisch BodemOnderzoek

Ospel 2018

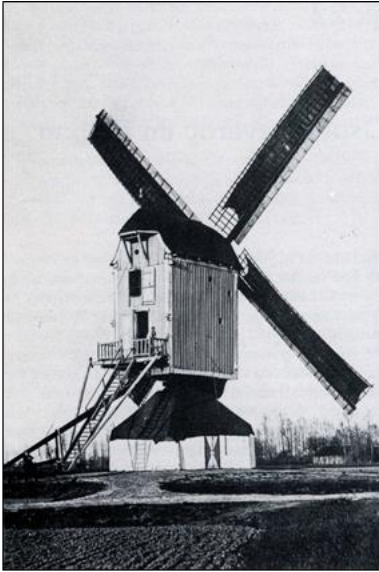
Fig. 1. Foto van de Rosveltermolen, omstreeks 1910. Collectie Stichting Geschiedschrijving Nederweert.

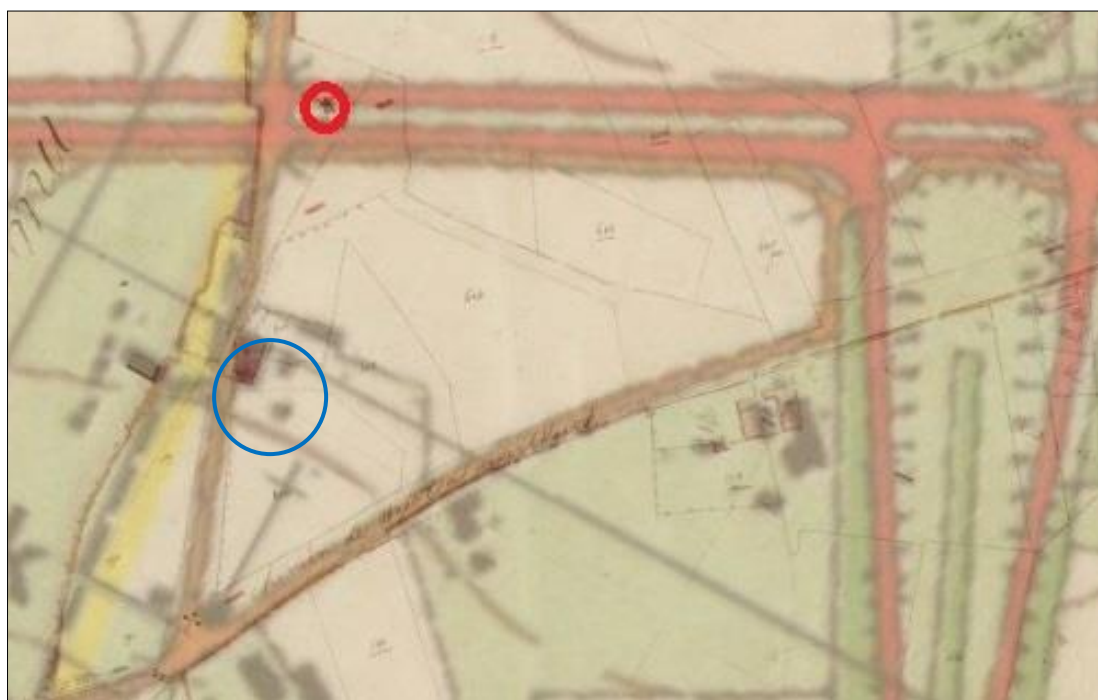
Fig. 4. Overlay van de oude (1840) en nieuwe (1990) situatie. De rode cirkel geeft de locatie van de windmolen aan. In de blauwe cirkel het molenhuis. De molenlocatie ligt onder de noordelijke rijbaan van de Randweg-Noord. Het noorden ligt in de rechterbovenhoek.

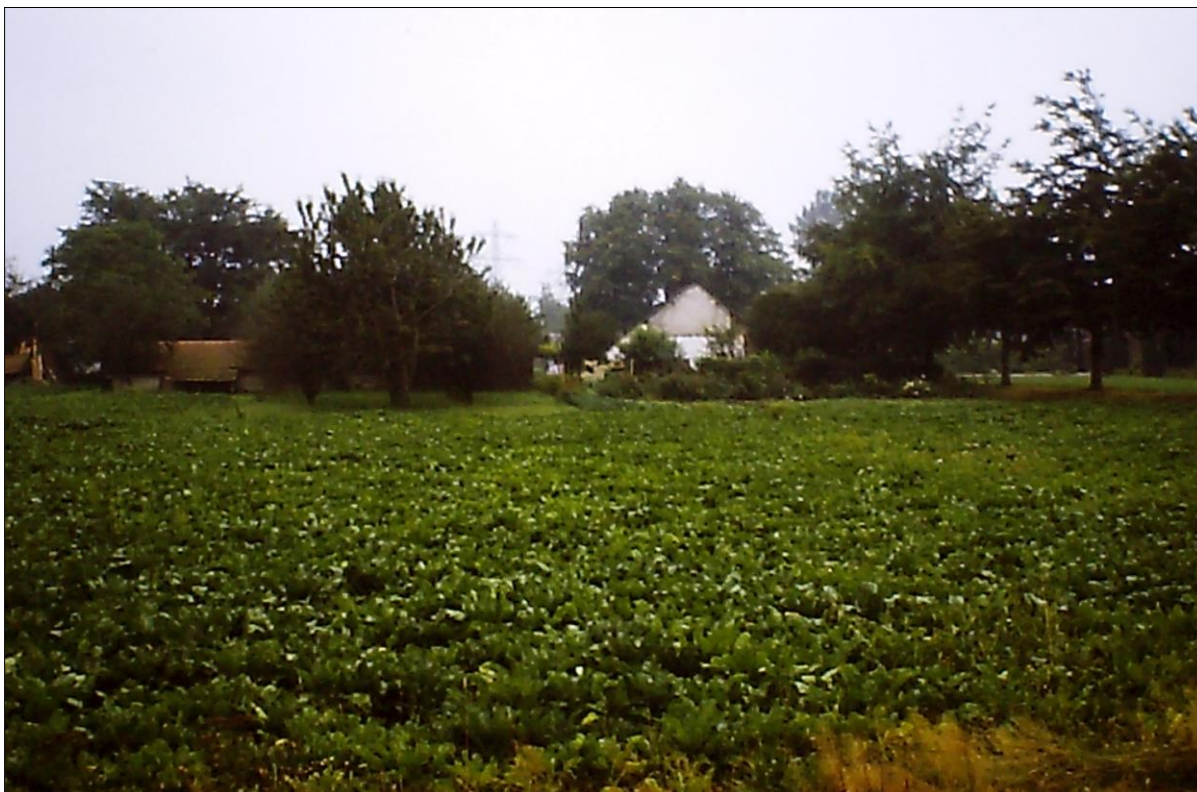
Fig. 5. Foto tijdens de afbraak van het molenhuis, genomen richting zuiden. Geheel rechts ligt de Molenweg. Foto Alfons Bruekers, september 1984.

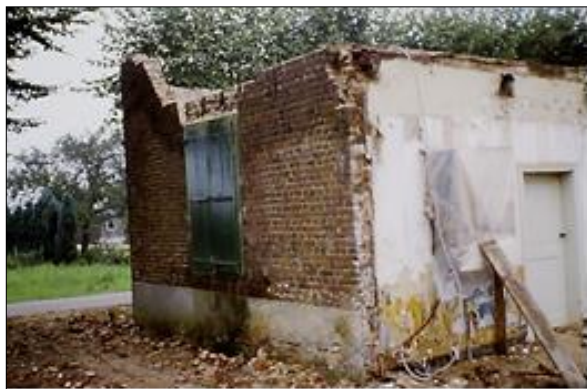
Fig. 6. Noordoosthoek van het woonhuis.

- De noordoosthoek van het huis was versterkt met enkele ingemetselde hardstenen schampstenen van hetzelfde secundaire karakter als de eerder vermelde jaartalsteen. Zie hoofdstuk 4.

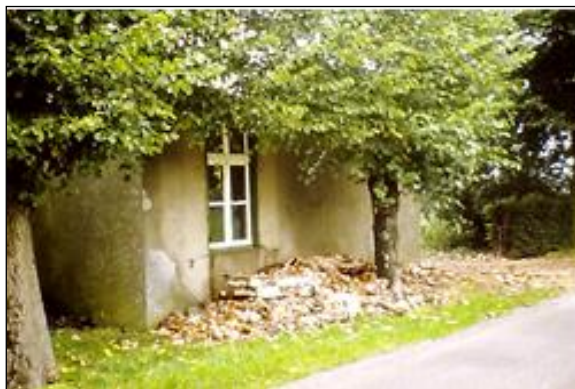
Er was toen nog sprake van een grote open schouw in het woonhuis. De westgevel van het woonhuis was gecementeerd. Verder was er een aangebouwde schuur met driebeukige gebintbouw. Een deel van de zichtbare houtstructuren vertoonden secundair gebruikt hout. In een oostelijk van het woonhuis gelegen bijgebouw of schuur bevond zich een intact en zeldzaam inpandig bakhuis.

Fig. 7. Gecementeerde westgevel (Molenwegzijde).

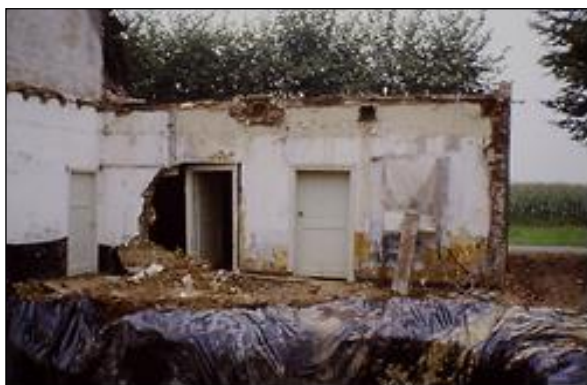
Fig. 8. Binnenmuur gezien naar het westen.

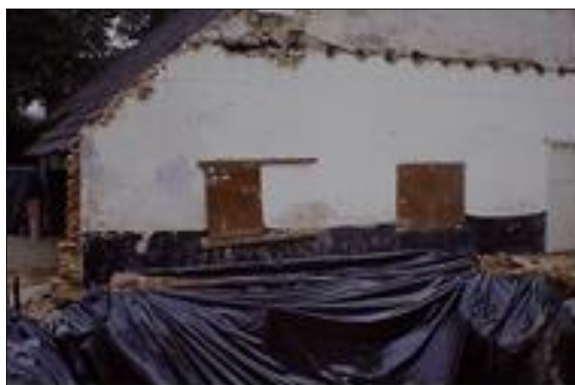
Fig. 9. Voergang van stallen in zuidgevel woonhuis.

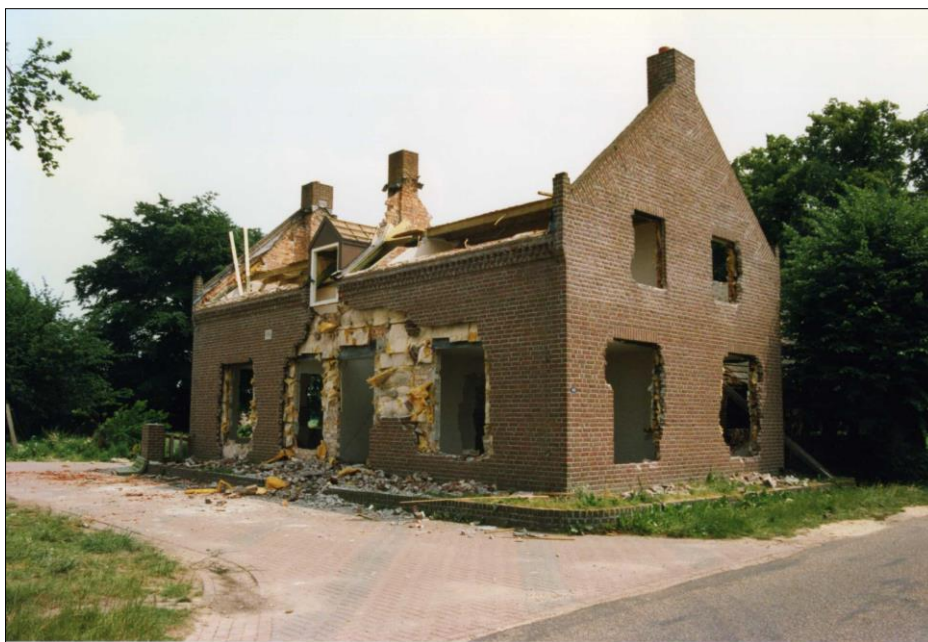
Fig. 10. Ten tijde van de afbraak van de nieuwe woning in 1992. Foto: Alfons Bruekers.

Deze nieuwe woning Molenweg 103 was geen lang leven beschoren. Zij werd na onteigening en verkoop (in december 1990) ten behoeve van het nieuwe industrieterrein Kampershoek in juni 1992 afgebroken. Hierbij werden waarnemingen verricht en enkele foto's gemaakt. Helaas ging bij de afbraak de prachtige oude waterput en enige tijd later ook enkele majestueuze bomen, waaronder een rode beuk met omtrek van 2,30m verloren.

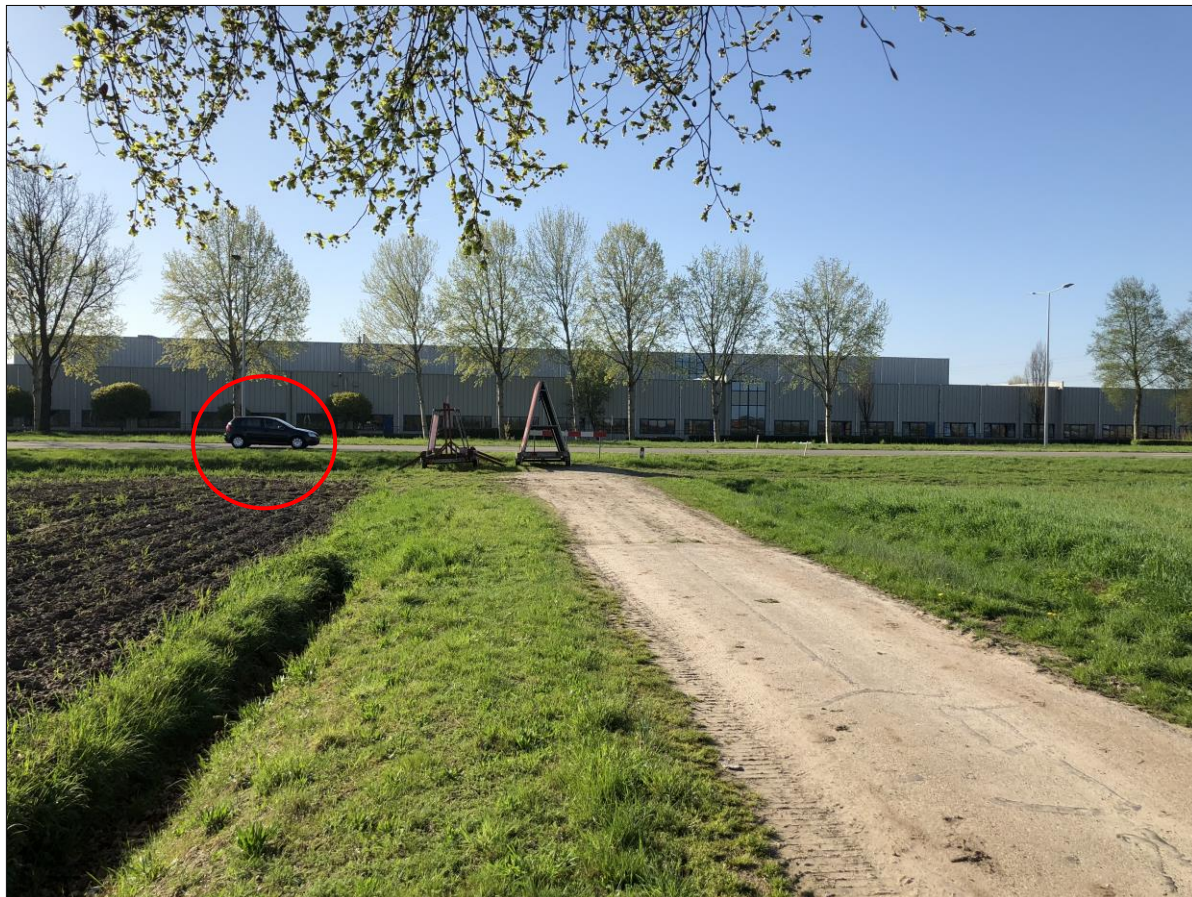
Fig. 12. Molenweg ter hoogte van de Ringbaan-Noord, gezien naar het zuiden. Op de plaats van de grote fabriekshal stond het molenhuis. De windmolen stond ter hoogte van de personenauto (rood omcirkeld). Foto: Alfons Bruekers, 2018.

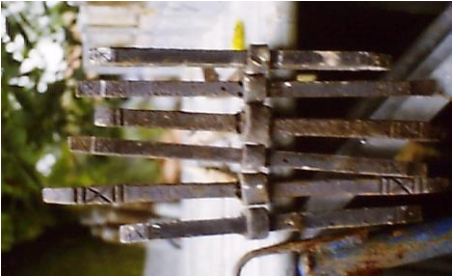
- De eigenaar had uit het bouwpuin alle smeedijzeren muurankers gerecupereerd. Zie objectbeschrijving RVM1.
- De gevelsteen uit 1763, die zich boven de voordeur bevond, was eveneens bewaard gebleven. Aan de achterzijde bevatte deze sporen die wezen op secundair gebruik en herkomst uit de windmolen. Zie objectbeschrijving RVM2.

<p>Serie van 6 gerecupereerde smeedijzeren muurankers. Allen van het type veer & schieter met enkelvoudige Andreaskruisversiering.</p> <p>Datering: overwegend 1763</p> <p>Collectie: - (verloren beschouwd)</p> <p>Foto: Alfons Bruekers, september 1984</p>
RVM2

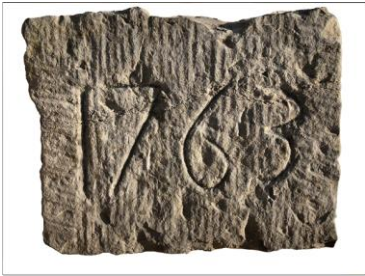
<p>Jaartalsteen, vervaardigd uit Naamse steen. Secundair gebruik van broeksteen uit windmolen.</p> <p>Datering: secundair in 1763</p> <p>Collectie: SGN</p> <p>Foto's: Alfons Bruekers, april 2018</p>
RVM3

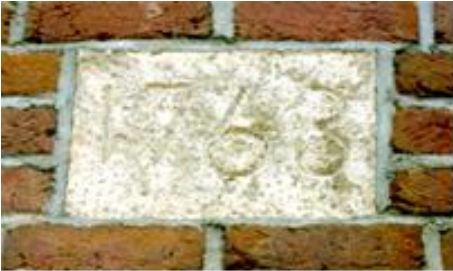
<p>Jaartalsteen. Blok van gegoten beton. Afmetingen (bxhxd) 35x24x8 cm. Aan de dagzijde voorzien van het jaartal 1763.</p> <p>Datering: 1984</p> <p>Collectie: --- (verloren beschouwd)</p> <p>Foto: Alfons Bruekers, juni 1992</p>
RVM8

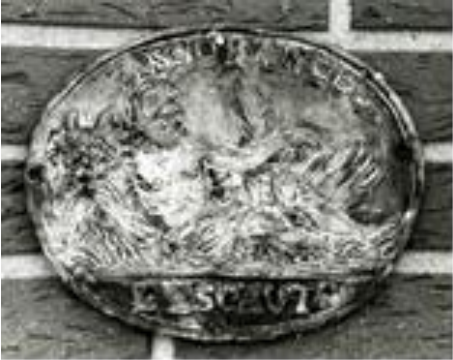
- Aan de noordgevel was een ovale zinkmetalen plaat bevestigd met het vignet van de brandverzekeringsmaatschappij Assurance l'Ecaute (Scheldeverzekering). Zie objectbeschrijving RVM8.

<p>Zinken embleem van de brandverzekering 'Assurance l'Escaut'</p> <p>Datering: XXb</p> <p>Collectie: --- (gerekupereerd in 1984 maar sedert afbraak in 1992 als verloren beschouwd)</p> <p>Foto: GAW Beeldbank A11381</p>

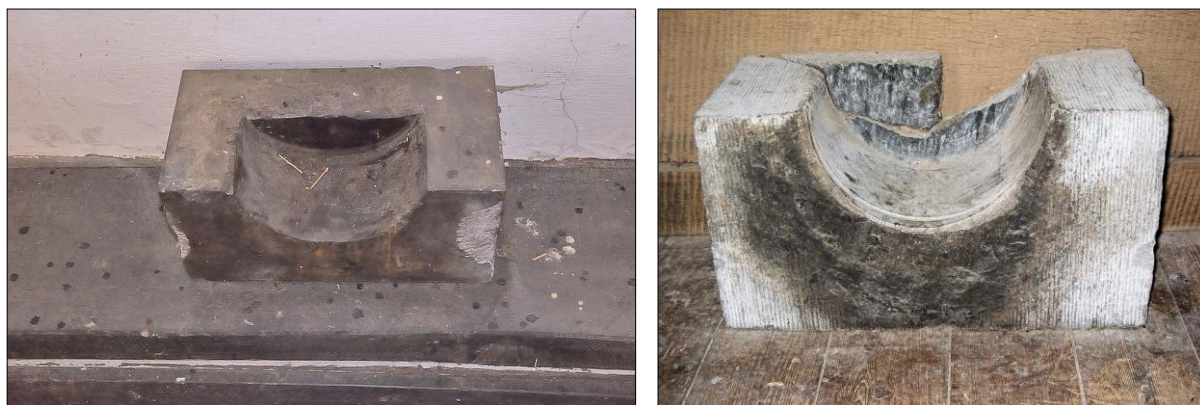
Fig. 14 en 15. Voorbeelden van broekstenen. Het linker exemplaar komt uit Emmer Compascuum en het rechter uit Doesburg. Foto's: wikipedia en google afbeeldingen.

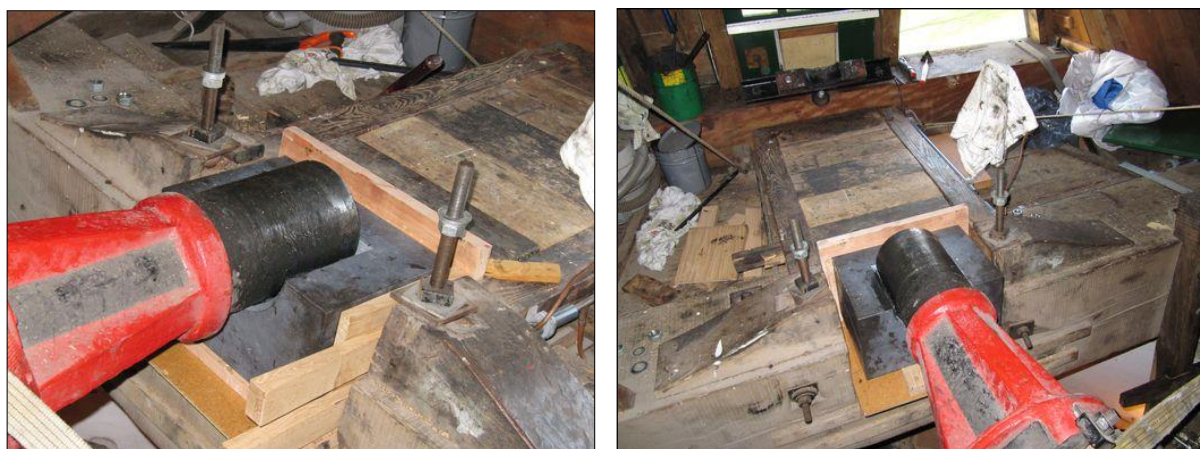
Fig. 16 en 17. Moderne broeksteen van windmolen Windlust in Wieringen met daarin de gietijzeren 'muts' van de wiekenas. Foto's: www.westlandsemolens.nl.

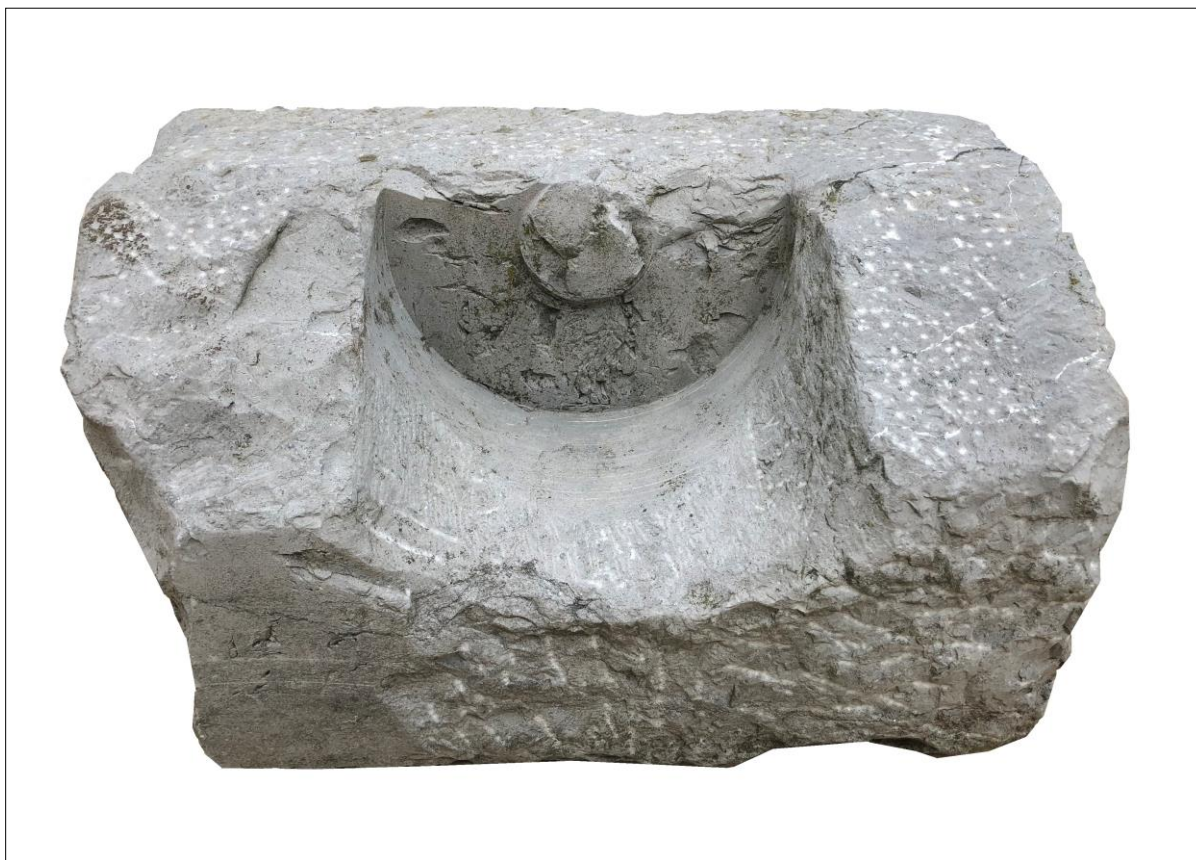
Fig. 19. Broeksteen 1 (vondstnummer RVM9). Lengte: 46 cm. Foto's: Alfons Bruekers.

Tabel 2		
vondstnummer	1	RVM9
typenummer	2	
datering	3	XVIIA, voor 1763
completeheid	4	compleet
materiaal	5	Naamse hardsteen
maten (oorspr. maten) l x b x h (cm)	6	46 (46) x 27 (27) x 27 (27)
bijzondere kenmerken	7a	afgeschuinde zijkanten
	7b	voorzijde bevat slijtageplek van secundair lagergebruik
	7c	
mutsdiameter D (cm)	8a	20,5
mutsgatdiameter d (cm)	8b	5,5
oppervlaktebewerking voor	9a	ruw bekapt
	9b	ruw bekapt
	9c	gepointilleerd
	9d	deels gepointilleerd, gefrijnd en ruw bekapt
	9e	gepointilleerd
	9f	gepointilleerd
typologie / literatuur	10

Opmerkelijk bij deze broeksteen is dat de zijkanten of wangen aan de bovenzijde afgeschuind zijn onder een hoek van ongeveer 30 graden ten opzichte van waterpasnivo. Dat zou kunnen corresponderen met de hoek van de wiekenas.

Een tweede opmerkelijke feit is een intensieve slijtageplek aan de linkervoorzijde. Hier tekent zich een langdurige ingesleten molenas af. Hetgeen er op wijst dat de broeksteen secundair als hulpgewicht is aangewend om radiale tegendruk uit te oefenen tegen een zijwaarts nijgende wiekenas.

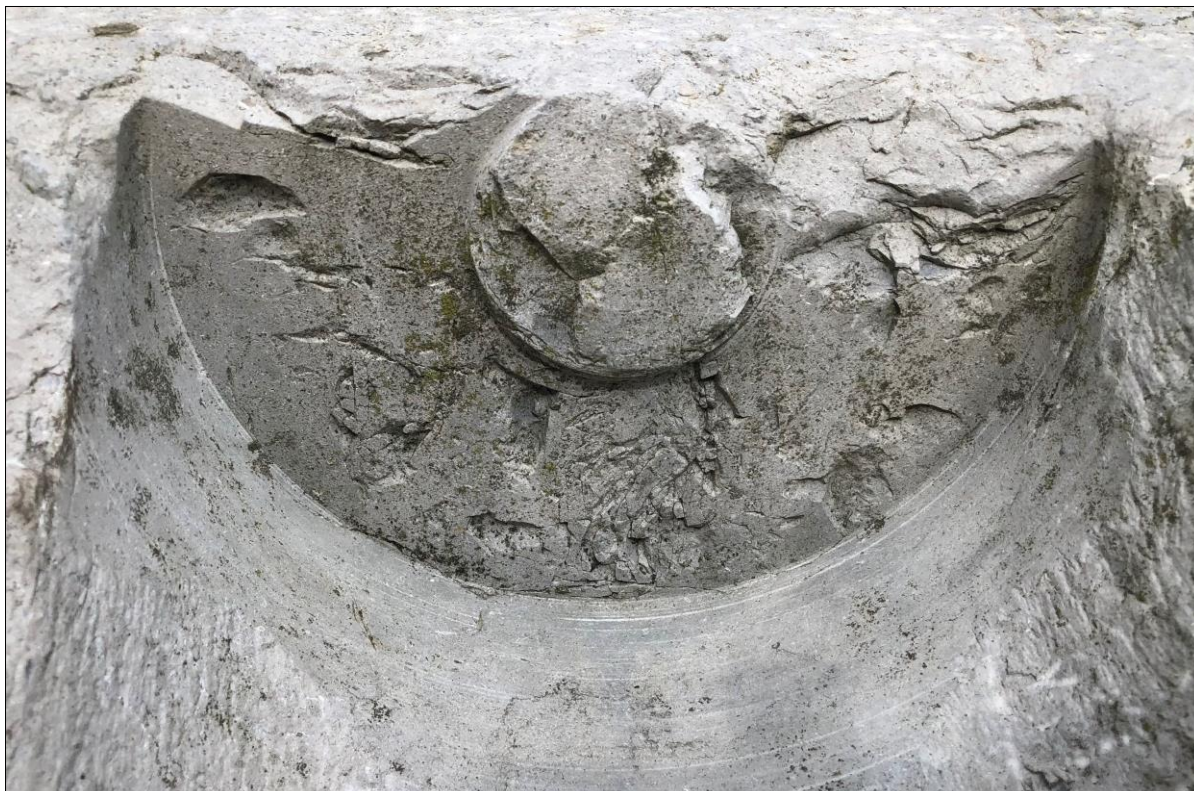
Uit de gevonden exemplaren blijkt dat de gietijzeren 'muts' op het wiekenasuiteinde volledig cilindrisch was, met een diameter D van ruim 20cm. Op het kopse uiteinde bevond zich een gat met een diameter d van ongeveer 5 cm. Dit tekende zich door intensieve slijtage vrij stevig af, zoals bijvoorbeeld te zien is in fig. 20.

Fig. 20. Intensieve slijtagesporen van het glijlager. Grootste diameter: 20,5 cm. Foto's: Alfons Bruekers.

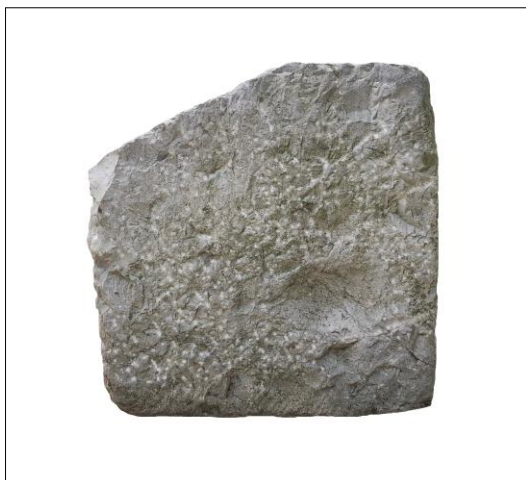
Fig. 21. Zijkant met linksboven afgeschuinde hoek.

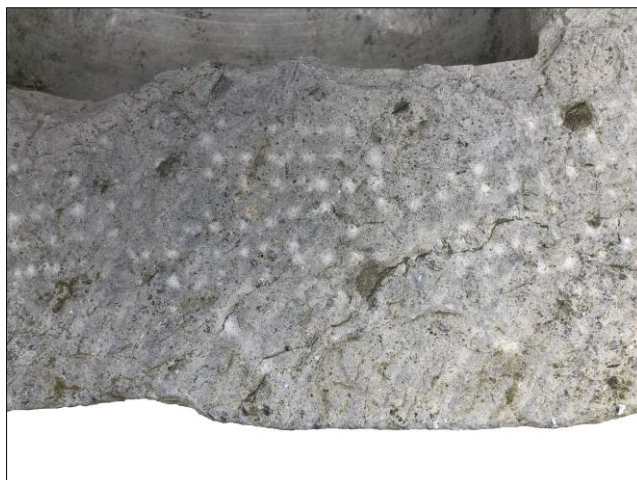
Fig. 22. Gepointilleerde oppervlakte.

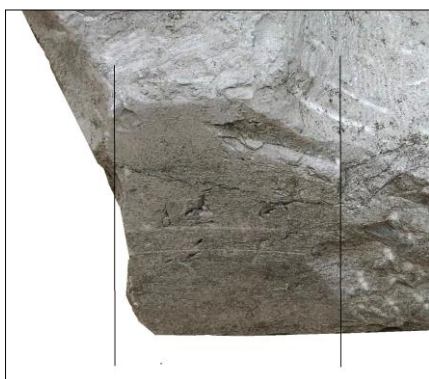
Fig. 23. Secundair slijtagespoor.

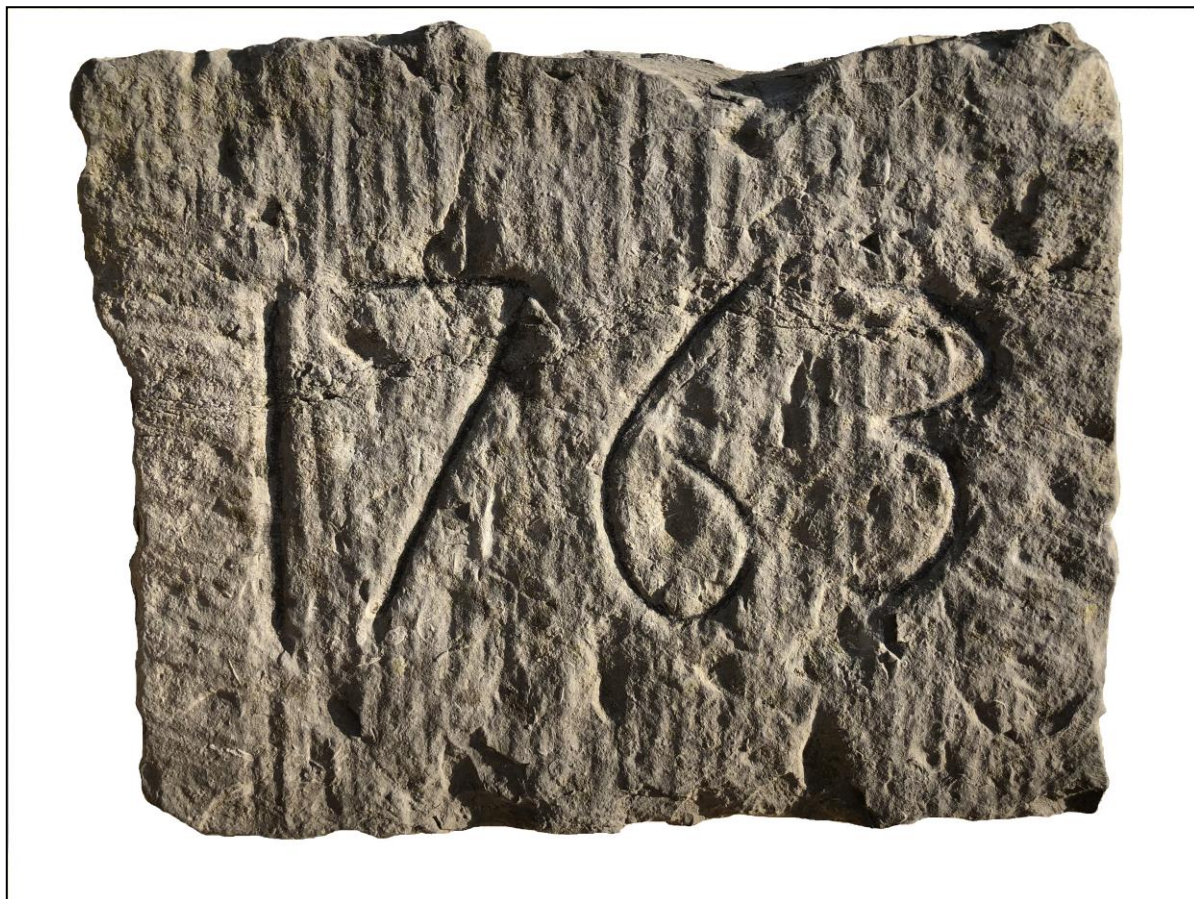
Na afgeschreven te zijn als broeksteen is dit object secundair aangewend als jaartalsteen bij de nieuwgebouwde molenaarswoning. In de rechterzijde van de steen is op vrij primitieve wijze het nauwelijks leesbare jaartal 1763 gekapt.

Fig. 27. Zijkant van broeksteen 4 (vondstnr. RVM2=RVM12). Secundair gebruik als jaartalsteen voor de molenaarswoning.

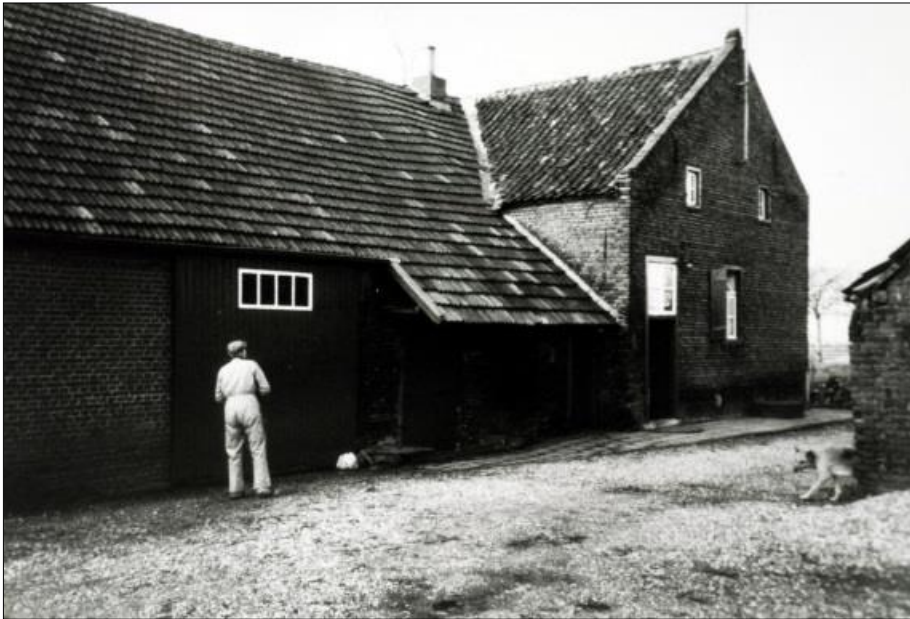
Fig. 29. Oostaanzicht van huis en stal, ca. 1970. Foto: GAW beeldbank nr. A11313.

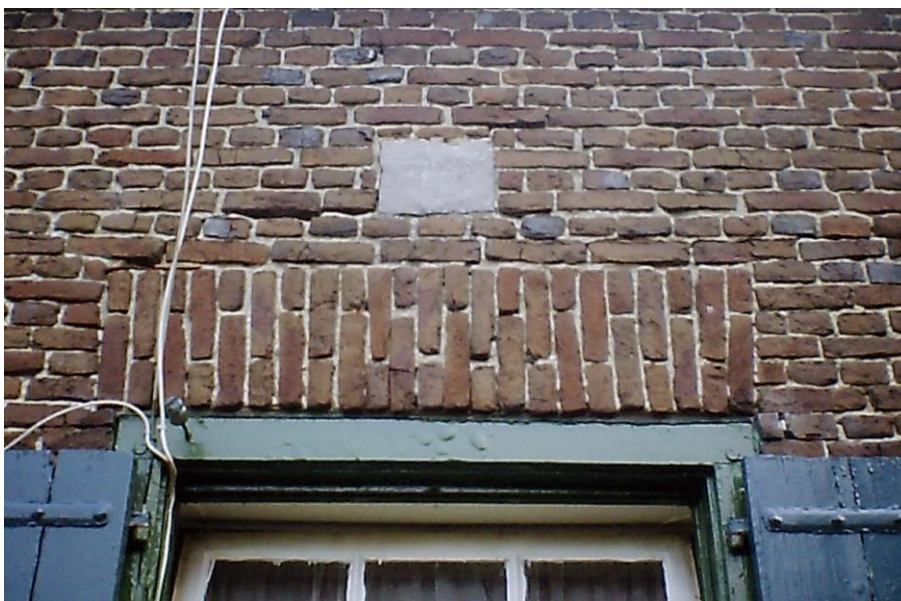
In de noordgevel van het huis bevond zich een gevelsteen van hardsteen met daarin gebeiteld het bouwjaartal 1763.

Fig. 30. Jaartalsteen (1763) in noordgevel van het huis. Foto: Alfons Bruekers (1984).

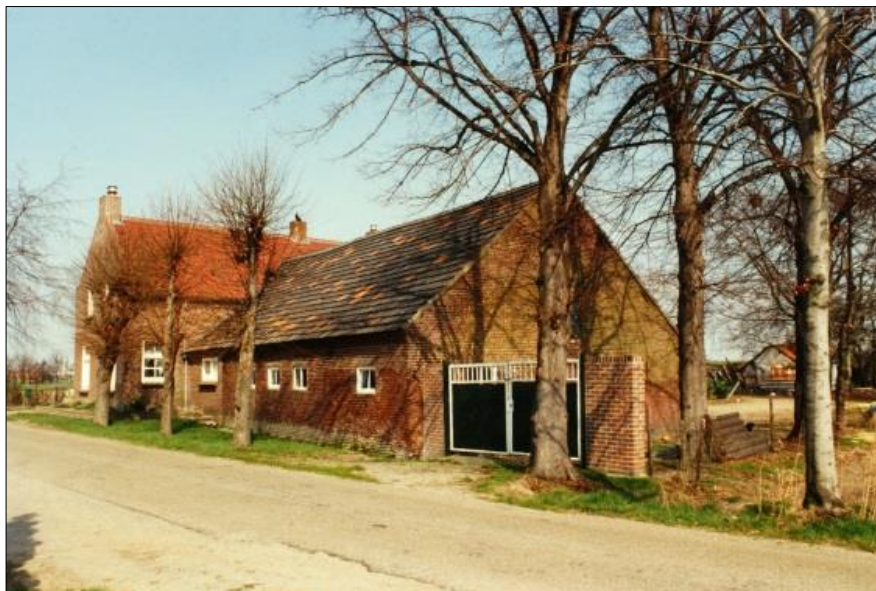
Fig. 31. De voormalige molenaarswoning na de herbouw van het woonhuis in 1984 en voor de finale afbraak in 1992. Foto Beeldbank GAW nr. A-6271.

Nog datzelfde jaar 1984 werd op de oorspronkelijke fundamenten een nieuwe woning gebouwd, in historiserende stijl. De authentieke raam- en vlakverdeling werd gehandhaafd en ook de muizentanden en vlechtingen van de gevels kwamen weer terug. In plaats van de authentieke natuurstenen gevelsteen uit 1763 kwamen in de noordgevel twee nieuwe gevelstenen terug. Beiden vervaardigd uit cement waarbij de ene het jaartal 1763 droeg en de andere het jaartal 1984. Zie objectbeschrijving RVM6 en RVM7.
