Archeologisch onderzoek Waterputten Kerkstraat Nederweert 2014

Stichting Geschiedschrijving Nederweert

Alfons Bruekers
Stichting Geschiedschrijving Nederweert
Nederweert, 10 mei 2014

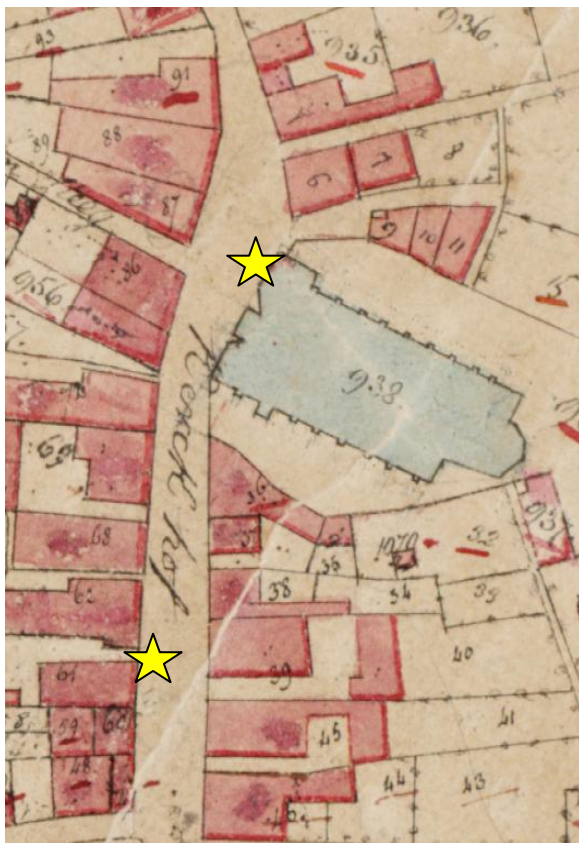
Figuur 5. Kadastraal minuutplan van 1844. Sectie A, "Het Dorp". De toegevoegde tekens geven de locatie van de beide waterpompen aan.

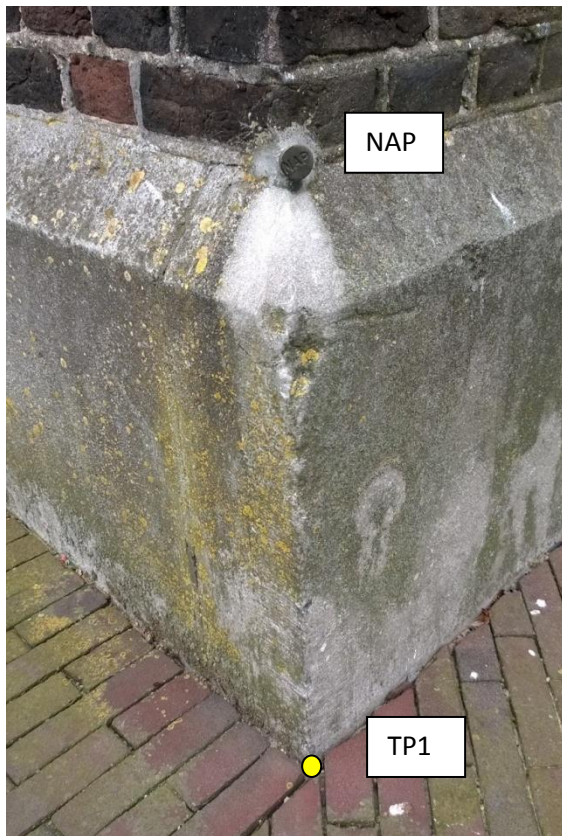
Figuur 8. NAP-bout 58A0163 in noordwestelijke hoektoren. De hardstenen hoek onder de NAP-bout op maaiveldhoogte vormt triangulatiepunt TP1.

Als referentiepunt voor de waterpassing werd gekozen voor de bronzen NAP-bout 58A0163 in de noordwestelijke hoektoren van de kerkstoren, op ca. 0,57m boven het maaiveld ter plaatse. De NAP-hoogte bedraagt 33,804m +NAP. De laatste verificatiemeting van deze bout dateert van 1990; sindsdien wordt de bout niet meer gebruikt [bron: J. van de Boel, Geo & Ruimte, gemeente Nederweert].

- TP1: spitse hoekpunt noordwestelijke hoekpunt St. Lambertustoren, maaiveldhoogte.
- TP2: middelpunt tweede steunbeer Mariakapel, maaiveldhoogte.
- TP3: noordwestelijke hoek voormalige gemeentehuis, Kerkstraat 65, maaiveldhoogte.
- TP4: spitse hoekpunt zuidwestelijke hoekpunt St. Lambertustoren, maaiveldhoogte.

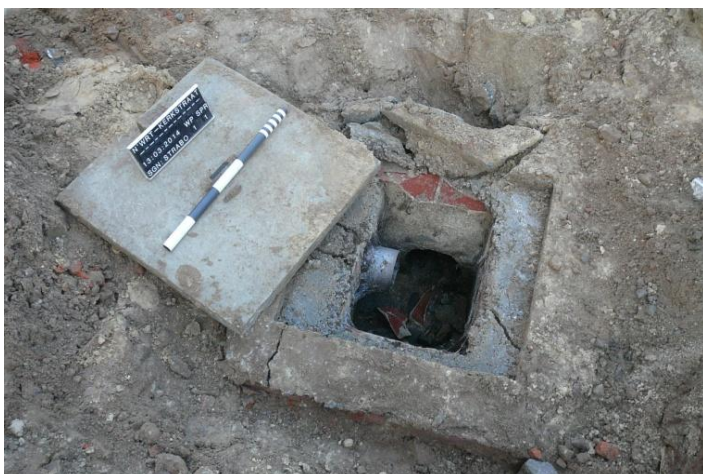
Figuur 10. In ongebruik geraakte rioolwaterput (spoor 1).

Ca. 8.00 arriveerde de graafmachine van aannemer Bloem en werd begonnen met het voorzichtig verdiepen van de zone ten noordoosten van de waterpomp. De aanwezigheid van diverse nutsleidingen, niet allemaal conform tekening overigens, vertraagde het onderzoek aanmerkelijk. Omstreeks 9.20 u werd vastgesteld dat de enkele dagen eerder tijdens leidingsondages door de aannemer gevonden put een vierkante vorm had, waardoor de identificatie als waterput al ga verloren leek. De put was afgedekt met een betondeksel 60x60 cm en een ijzeren greep in het midden. Na lichten van het deksel werd duidelijk dat het een niet meer in gebruik zijnde rioolput was. [fig. 10].

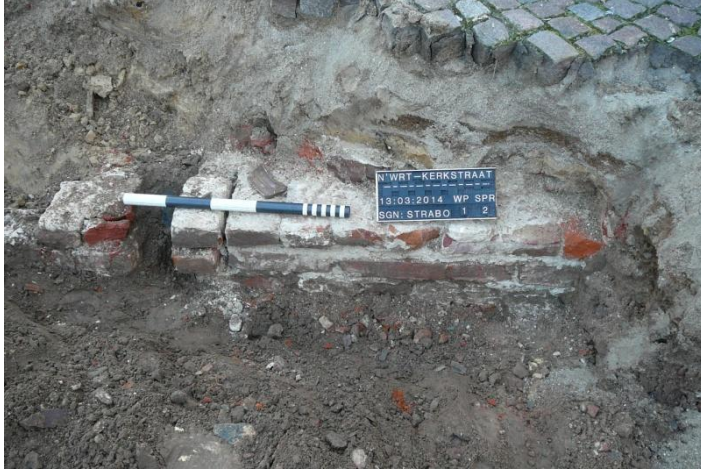
Figuur 11. Ondiepe bakstenen fundering, parallel aan kerktoren-facade (spoor 2).

Bij het vrijleggen van de put bleek omstreeks 9.45 u tevens dat zich 2 meter westwaarts van de kerktoren een stenen fundering bevond, vóór de Mariakapel. Deze fundering liep volledig parallel

aan de facade van de Lambertustoren en van 1,5-steens metselwerk. De bakstenen had een 17^e of 18^e-eeuws patina. Omwille van de zoektocht naar de waterput werd de fundering in eerste instantie globaal ingemeten en gefotografeerd. [fig. 11].

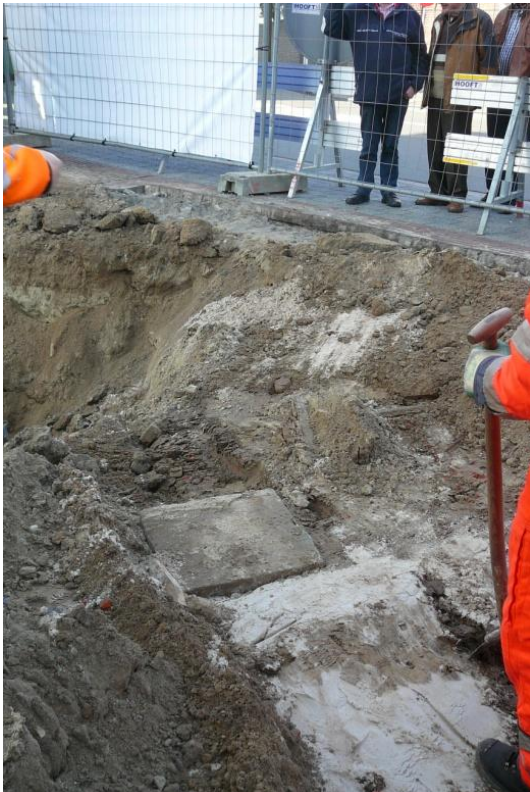
Figuur 12. Tweede postrecente rioolwaterput.

Met de dragline werd vervolgens voorzichtig in westelijke richting gegraven, na steeds voorafgaande kijkgaatjes om eventuele leidingen op de sporen. Die waren er diverse, zoals van de telefonie, waterleiding, elektriciteit en aardgas. Ook werden diverse gresbuizen aangetroffen, deel uitmakend van een voormalig afvoerstelsel. Enkele meters ten westen van de eerdergenoemde rioolput werd een tweede bakstenen rioolput aangetroffen, die reeds zwaar beschadigd was en door de kraan uit de grond werd getild. Deze is niet gedocumenteerd. Sporen van een waterput werden niet gevonden. [fig. 12].

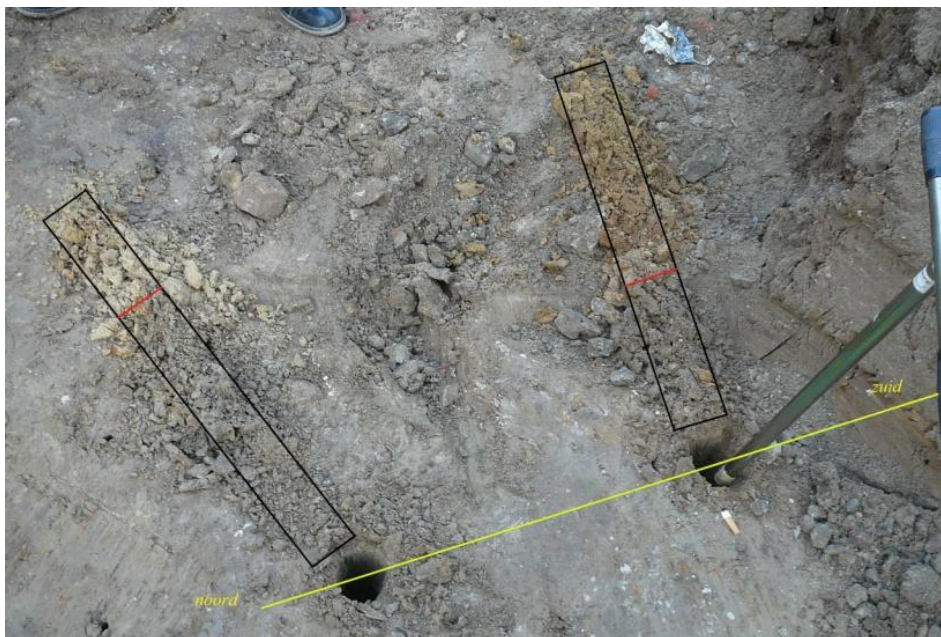
Figuur 13. Vulling van boorkernen
Edelmanboring langs noord-zuid-as laat richting noorden een aflopende diepte van de trechterinsteek zien.

Wel werd op 7,5m voor de torenfacade op ongeveer 1.20m diepte t.o.v. het maaiveld een scherpe overgang tussen geroerde grond, en steriele grond ten zuiden daarvan, gevonden. Deze scheiding werd vervolgens langs een oost-west-as over een lengte van 2m blootgelegd en leek een licht gekromd karakter te hebben. Het vermoeden bestond hier de buitencontour van de trechterinsteek van de waterput te hebben gevonden. Met de Edelmanboor zijn vervolgens in een raai drie boringen verricht, die van zuid naar noord een steeds diepere verstoringsgrens lieten zien. [fig. 13].

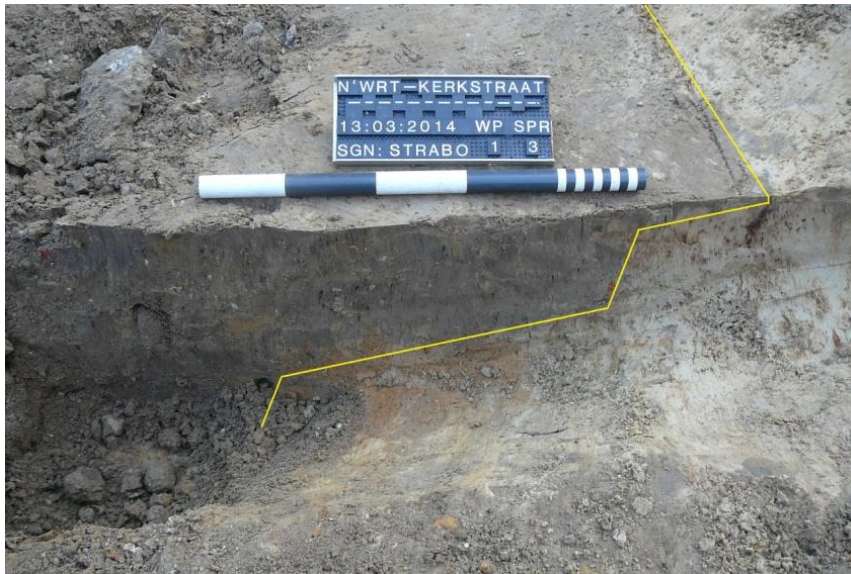
Figuur 14. Profiel van de trechterinsteek (spoor 3), gefotografeerd in oostelijke richting.

Door middel van een coupe in noord-zuidrichting werd de profielinsteek in het verticale vlak zichtbaar. [fig. 14]. Daarmee was het karakter van de put bevestigd en kon op grond van een geschatte diameter van 5m ongeveer het hart van de trechter voorspeld worden.

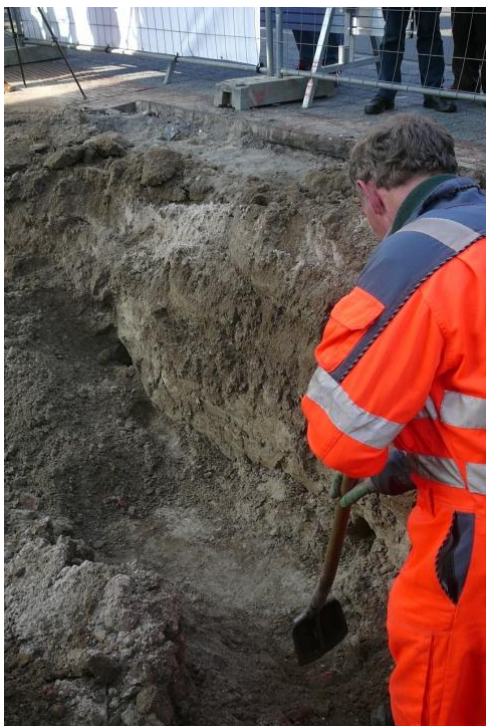
Figuur 15. Vondst van onregelmatig gestort betondeksel, dat na verwijdering de afdekking van een waterput bleek te zijn.

Om 11.30 werd onder de uitgegraven rioolput door middel van een met de schop gemaakt proefgat een betonblok gevoeld op ongeveer 1.40m onder het maaiveld. Vanaf hier werd met de schop in alle richtingen verder gegraven en werd een vrijwel vierkant, onregelmatig gestort betondeksel blootgelegd met buitenafmetingen van ca. 1.80 x 1.80 m. [fig. 15].

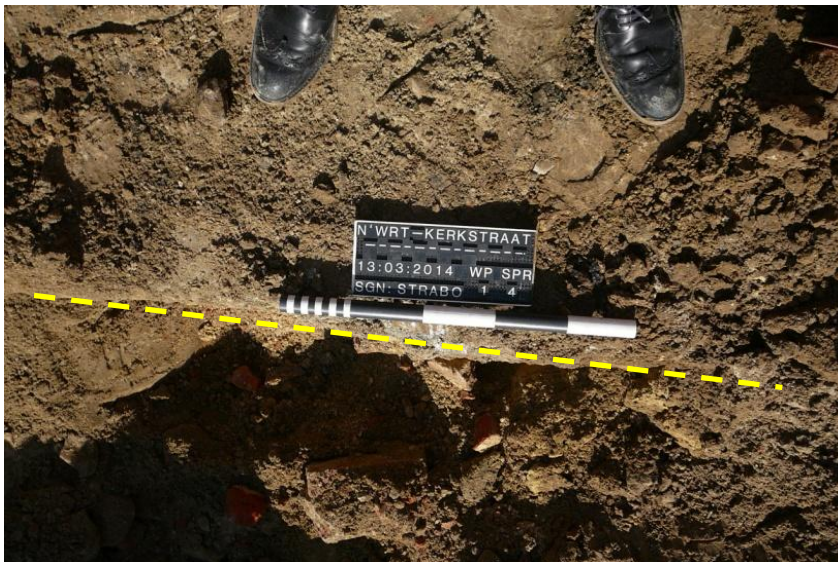
Figuur 18. Rechthoekige contour van het betondeksel.

Na terugkeer van de bijeenkomst werd het onderzoek hervat. De betonplaat bleek een vrijwel rechthoekige vorm te hebben [fig. 18]. Met de graafmachine werd vervolgens de zuidwesthoek van het deksel licht opgetild en deze week los van de bakstenen constructie. Daarbij raakte een klein stuk van de bakstenen bovenrand van de put beschadigd, omdat het beton zich gehecht had aan de stenen. [fig. 19].

Bij het verwijderen was al gebleken dat het putgedeelte onder het deksel gevuld was met schoon zand dat echter een paar decimeter was ingeklonken. Ook de onderkant van het deksel had een onregelmatige, lensvormige vorm. Dat wijst er op dat het betondeksel ter plaatse is gestort en op dat moment door het grote gewicht al inklinking heeft plaatsgevonden van de zachte vulling; een inklinkingsproces dat zich ook daarna nog heeft voortgezet.

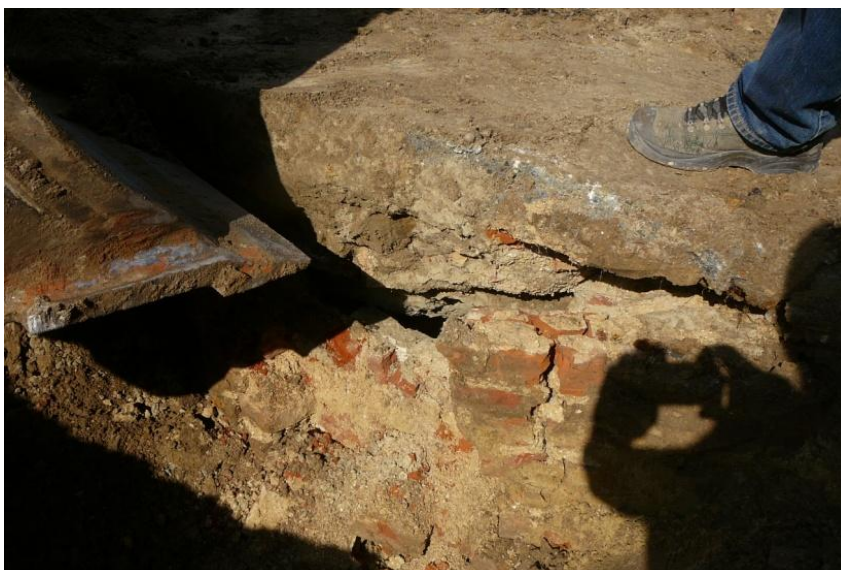
Figuur 19. Het betondeksel was gestort op baksteenrand. Verwijdering ging niet zonder lichte beschadiging van het metselwerk van de put.

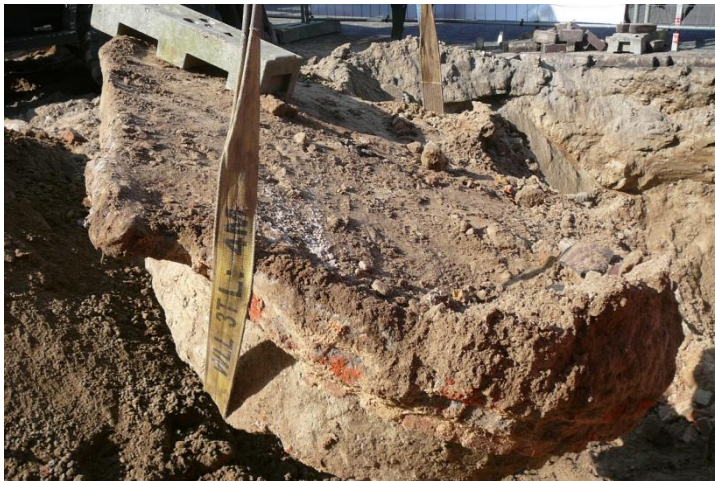
Figuur 20. Optillen van het betonnen deksel, dat als een 'prop' de bovenkant van de put vulde.

Onder het toezicht van een inmiddels in grote getale toegestroomd publiek werd een nylon band onder het deksel gespannen, opgehangen aan een stalen ketting. Daaraan werd het deksel opgehesen en naast de zoekseuf geparkeerd. [fig. 20].

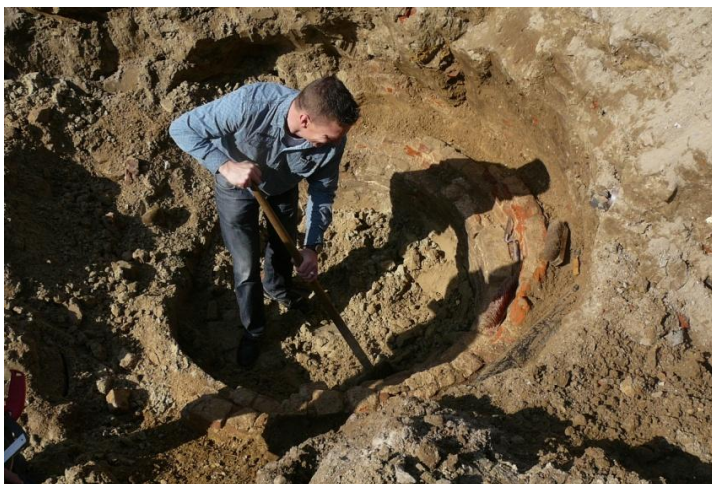
De kern van de put was gevuld met nagenoeg schoon vulzand, dat tot ongeveer 40 cm t.o.v. het aangetroffen zandpeil met de schop verdiept werd. [fig. 21].

Figuur 21. De binnenzijde van de put was gevuld met schoon vulzand en werd enkele decimeters ontgraven.

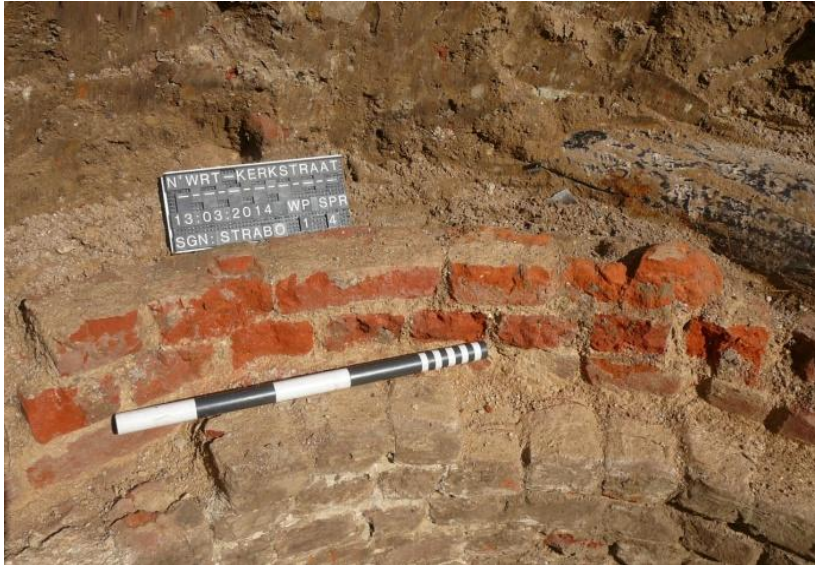
De buitencontour werd aan de oostzijde geraakt door een gietijzeren waterleiding, aan de noordzijde begrensd door de rand van de opgravingsput. Daardoor was het vrijleggen van de buitenzijde van de put aan die zijden niet mogelijk, terwijl dat aan de zuidwestelijke zijde lastig was omdat daar het grootste zichtbare deel vernietigd was. [fig. 22-26].

Figuur 22. Detail van de putmantel, gefotografeerd in noordoostelijke richting (spoor 4). Rechtsboven de gietijzeren waterleiding.

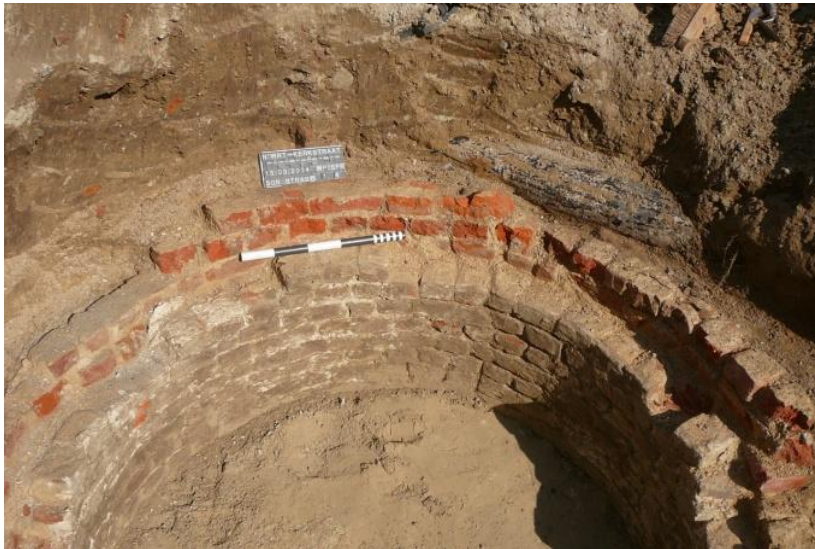
Figuur 23. De put kent een binnen- en buitenmantel, die niet door bakstenen in verband zijn verbonden.

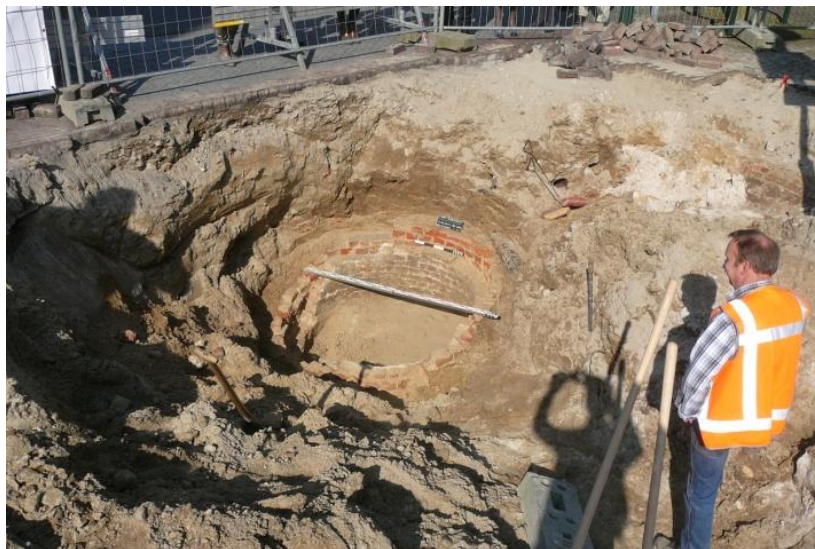
Figuur 24. De waterput heeft een binnendiameter van 1.50m.

Het onderzoek concentreerde zich vervolgens op de put. De bakstenen put was vrijwel cirkelrond met een binnendiameter die varieerde van 145 tot 150 cm. De wand was steens (een kleine 25 cm) en was aan de binnenzijde opgebouwd uit vooral halve en driekwart strekken, met nauwelijks verbindingstenen tussen de binnenste en buitenste 'ring' zodat er als het ware twee schillen van een ui over elkaar zaten. Aan de noordoostelijke zijde was het intacte metselwerk het hoogst (waterpassing: -2.816m t.o.v. vizerhoogte1, dus 31.944m +NAP); aan de tegenoverliggende zijde ten gevolge van oudtijds beschadigingen ca. 0,30m lager).

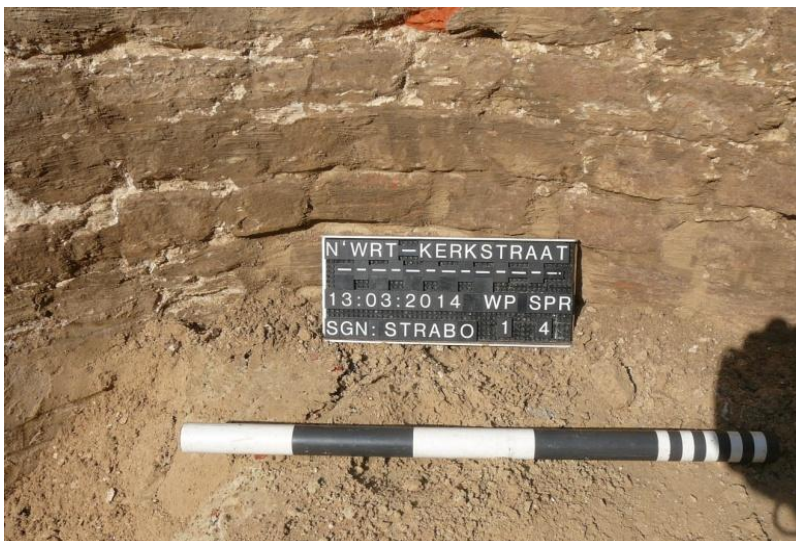
Figuur 26. Detailopname binnenzijde put, boven vulzand (spoor 4).

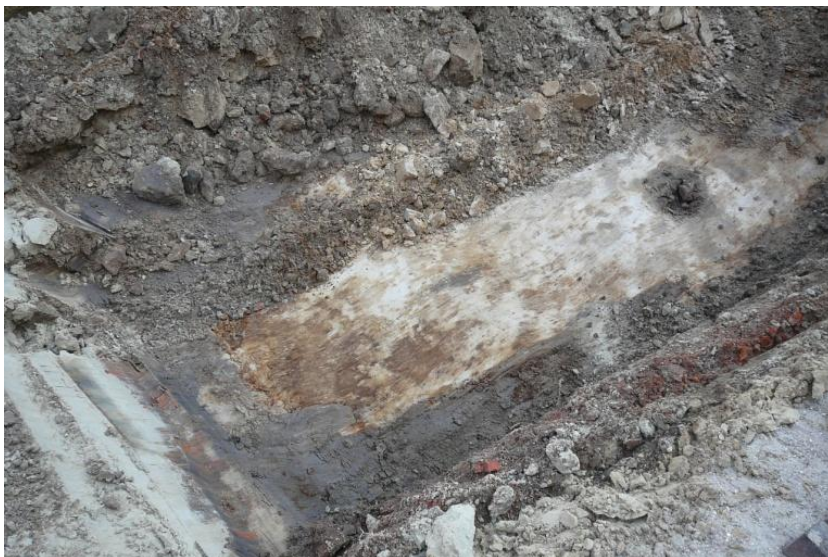
Een strook van ca. 20 cm breedte langs de volledige westzijde van de zoeksleuf vertoonde een verstoorde en humeuze vulling en verjongde zich snel bij het verdiepen. [fig. 28].

Figuur 28. Bovenaanzicht van de zoeksleuf, rechtsonder een strookvormige humeuze zone, vermoedelijke de periferie van een greppel.

Dit spoor liet zich aanzien als de periferie van een greppel. Een coupe aan de noordzijde van de sleuf bood onvoldoend zicht op het profiel, maar dat het hier om de periferie van de oude sloot door de Kerkstraat gaat, leek aannemelijk. Een laterale coupe liet vanaf het maaiveld een opbouw zien in de volgorde: moderne beklinking, schoon vulzand, baksteenpuinlaag, humeuze vulling met houtskoolband. [fig. 29 en 30]. Uit de vulling kwam als vondst een voetring van 17^e-eeuws tinglazuur keramiek uit het Rijnland, en een stukje ringeloor-aardewerk.

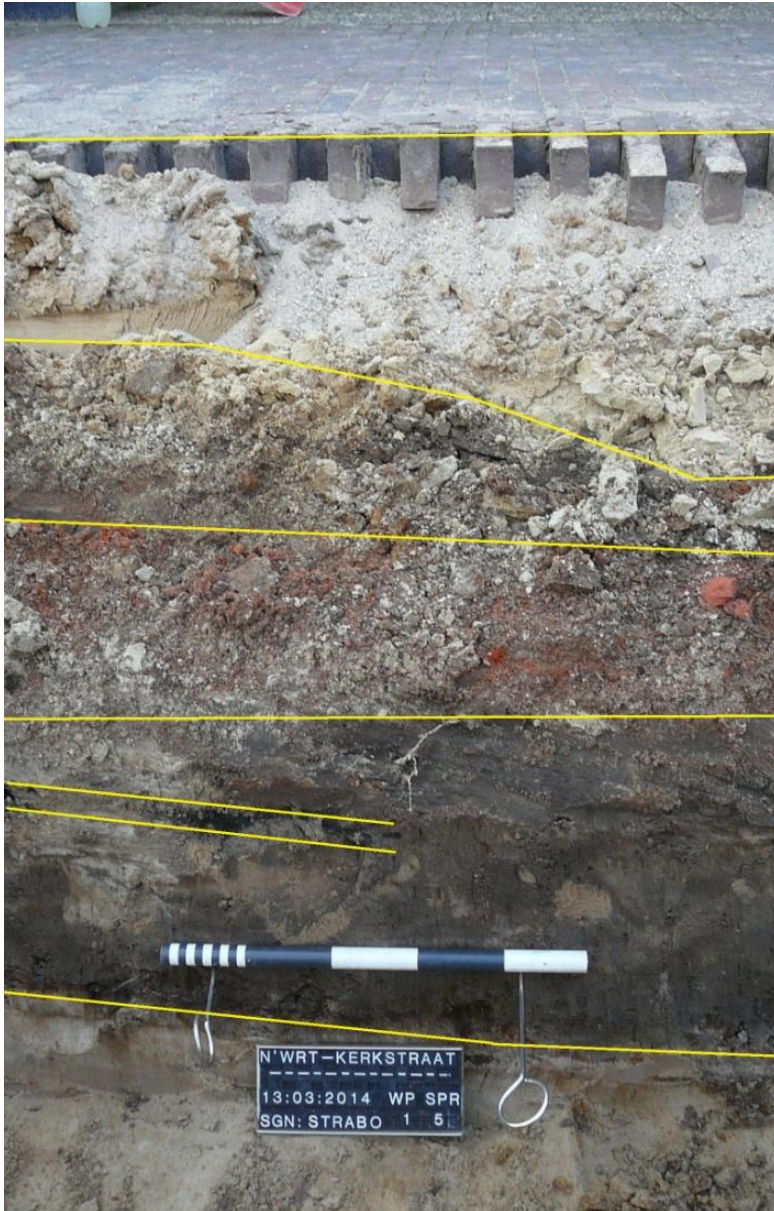
Figuur 29. Profiel van spoor 5. Van boven naar beneden: vulzand, ophogingslaag, puinzone, humeuze vulling met houtskoollaag en tenslotte steriele onderlaag.

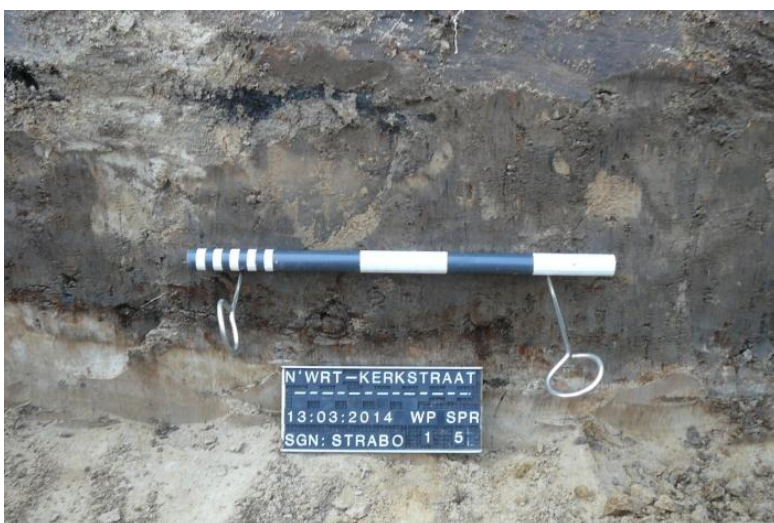
Figuur 30. Detailopname onderzijde spoor 5, met goed-zichtbare houtskoollaag.

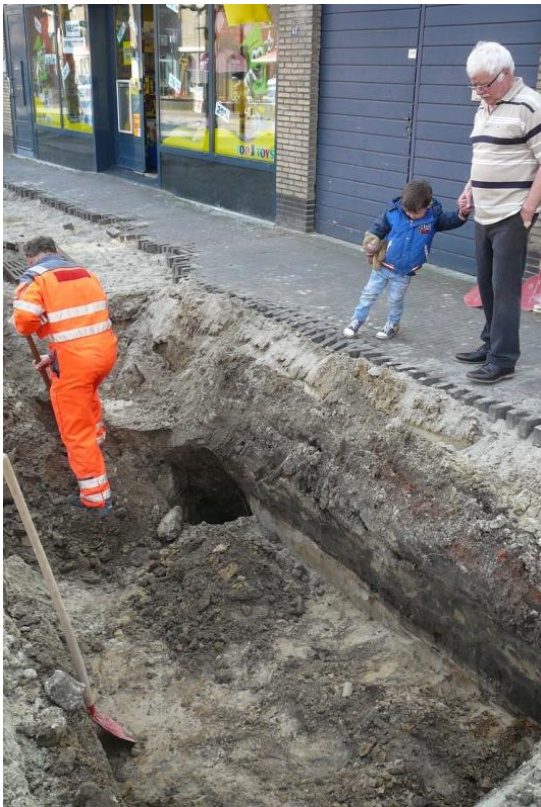
In de zuidwestelijke hoek van de sleuf bevond zich een diepere uitstulping van de verstoorde grond, waarvan de werkelijke diepte niet kon worden vastgesteld. [fig. 31 en 32]. De interpretatie is onduidelijk; de structuur leek op een paalgat, waarschijnlijk van een oude bokpaal van de elektriciteitsvoorziening. Duidelijk was evenwel dat zich hier geen sporen van een waterput bevonden. Er was ook nauwelijks sprake van aanwezigheid van baksteenpuin (wel van maaskeien, ongetwijfeld overblijfselen van de voormalige bestrating). Bovendien bestond de gehele oostelijke zone van de proefsleuf uit naar het zich liet aanzien steriele grond. Zodat er hier ook geen sprake zal zijn geweest van een trechterinsteek. Vermoedelijk zal de waterput zich dus meer in zuidelijke richting hebben bevonden.

Figuur 31. Aan de zuidzijde van het profiel bevond zich een plaatselijke verdieping (spoor 6).

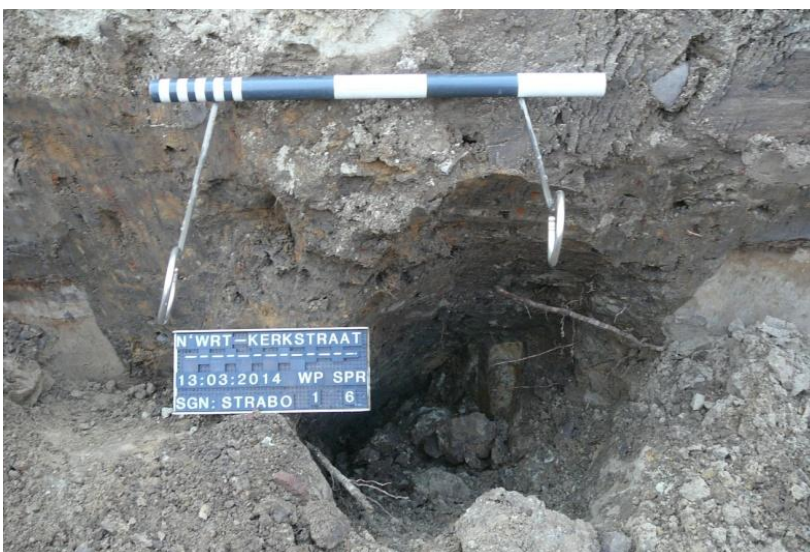
Figuur 32. Insteek links en rechts, van spoor 6.

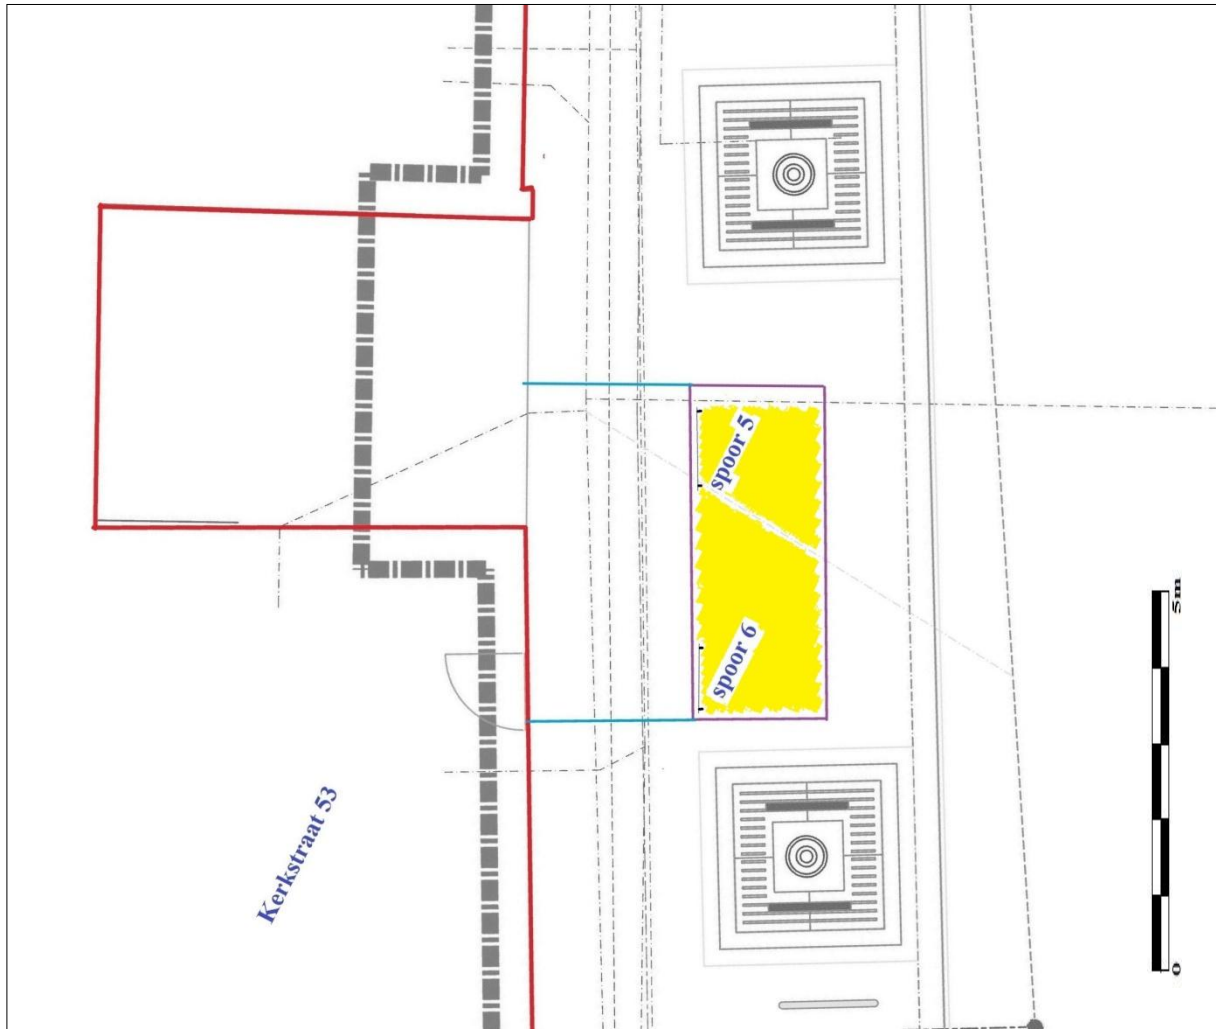
Figuur 33. Opgravingsput Lambertushof westzijde. Noordzijde boven. In het geel de onderzochte zone.

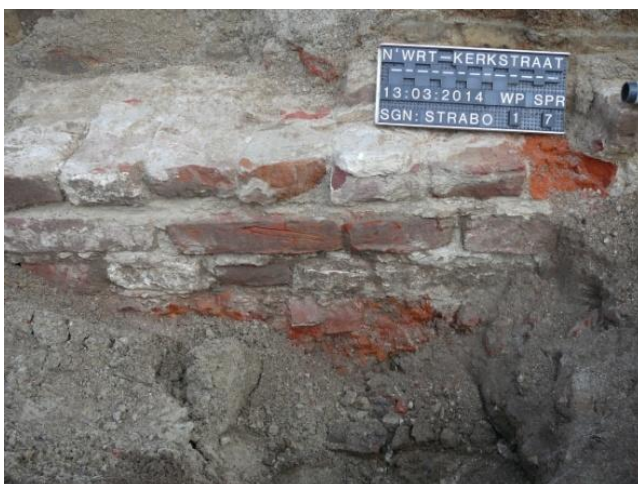
Aan de noordzijde, vlakbij bij de als eerste gevonden rioolput, was het fundering sterk verstoord en tot een puinspoor gereduceerd. In zuidelijke richting was het muurwerk intact. [fig. 35-38]. Waarbij opviel dat dit niet waterpas was maar naar het noorden toe een sterke helling vertoonde, waarschijnlijk door verzakking.

Figuur 35. Funderingsspoor bij kerk. Drie lagen steens muurwerk, waaronder vlijlaag (spoor 7).

Tenslotte richtte de aandacht zich weer op het eerder vandaag aangetroffen muurwerk bij de Mariakapel. De eerder gevonden fundering werd verder blootgelegd en zo stelden we vast dat het een 1,5-steense muur was waarvan de onderste drie baksteenlagen bewaard waren gebleven. Daaronder bevonden zich twee uitspringende vlijlagen. Over een lengte van 3,5m kon deze muur worden vastgesteld. De relatief geringe diepte van de fundering geeft aan dat er geen sprake is van een dragende muur, laat staan van een element van een (ouder) kerkgebouw).

Vizierhoogte 2: 0,76m t.o.v. NAP-bout. Noordzijde fundering -1.68m tov vizierhoogte2 (= 32,844m +NAP); zuidzijde fundering (halverwege) -1.64m tov vizierhoogte2 (= 32,884m +NAP).

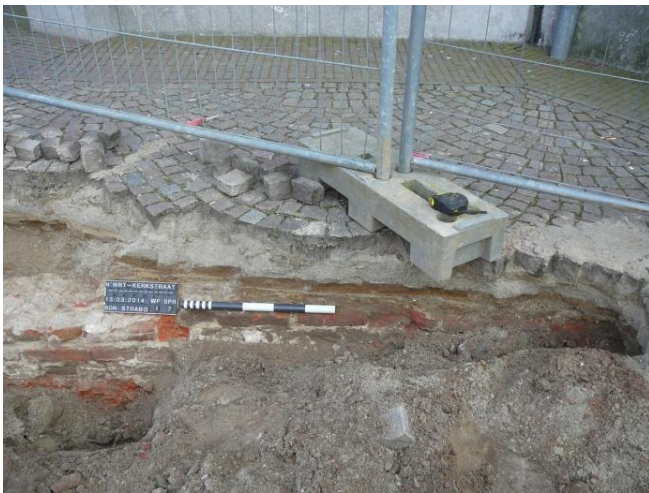
Figuur 37. Totaalbeeld spoor 7. Onderzoek naar rechts (zuidelijke richting) was niet mogelijk.

Vanwege de nabijheid van de kerktoren en het vereiste voetpad voor de kerkgangers, was het niet mogelijk om het verloop van de muur in zuidelijke richting nader te onderzoeken. In noordelijke richting was het muurwerk verstoord door een rioolput. Na opmeting en fotografie werd het onderzoek hier gestaakt.

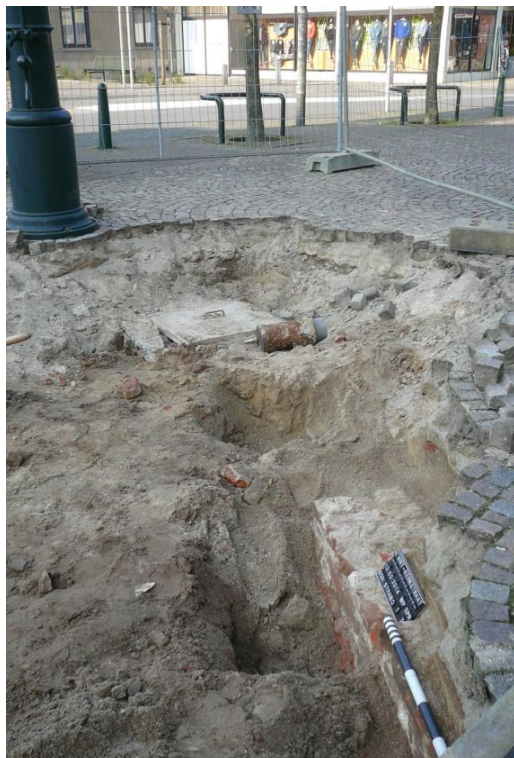
Figuur 38. In noordelijke richting was de fundering verstoord door subrecente werkzaamheden.

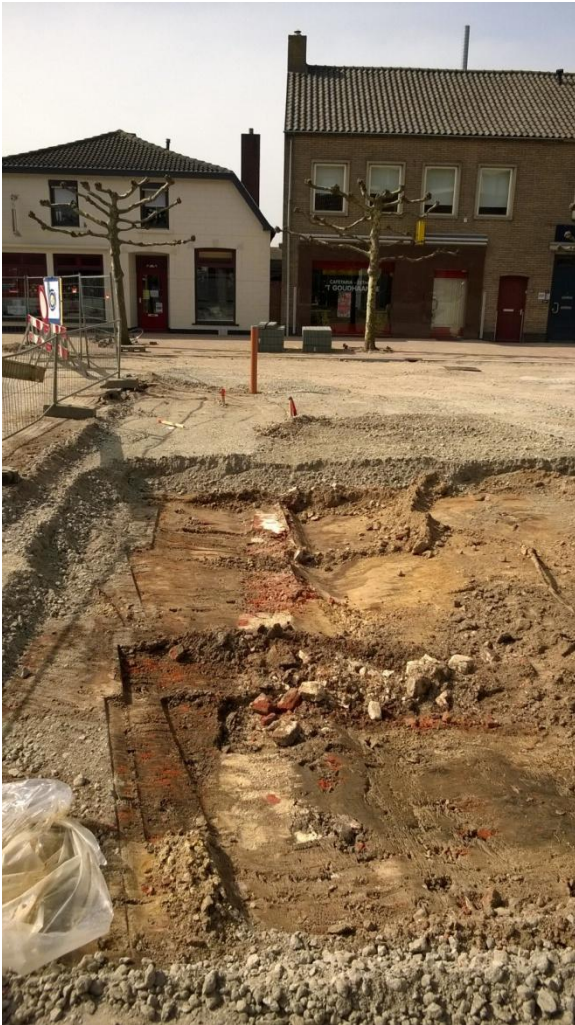
In het schone zandbed was over een afstand van ca. 5m een oost-west verlopend stuk fundering zichtbaar, met in noordelijke richting een haakse zijmuur. Het metselwerk in baksteen en kalk was anderhalfstevens van breedte. Er zijn foto's gemaakt en een globale inmeting werd verricht. [fig. 39, 40]. Het denkbeeldige verlengde van de fundering in westelijke richting lag op de erfscheiding van de huisnummers 49 en 51 aan de westzijde van de Kerkstraat. Het denkbeeldige oostelijke verlengingspunt peilde op 1m ten noorden van de zuidwesthoek van het complex Lambertushof. In de periferie van de fundering waren donker verkleuringen zichtbaar die wijzen op oudere, archeologische sporen. Deze zijn helaas niet gedocumenteerd.

Figuur 39. Funderingsspoor gefotografeerd in westelijke richting.

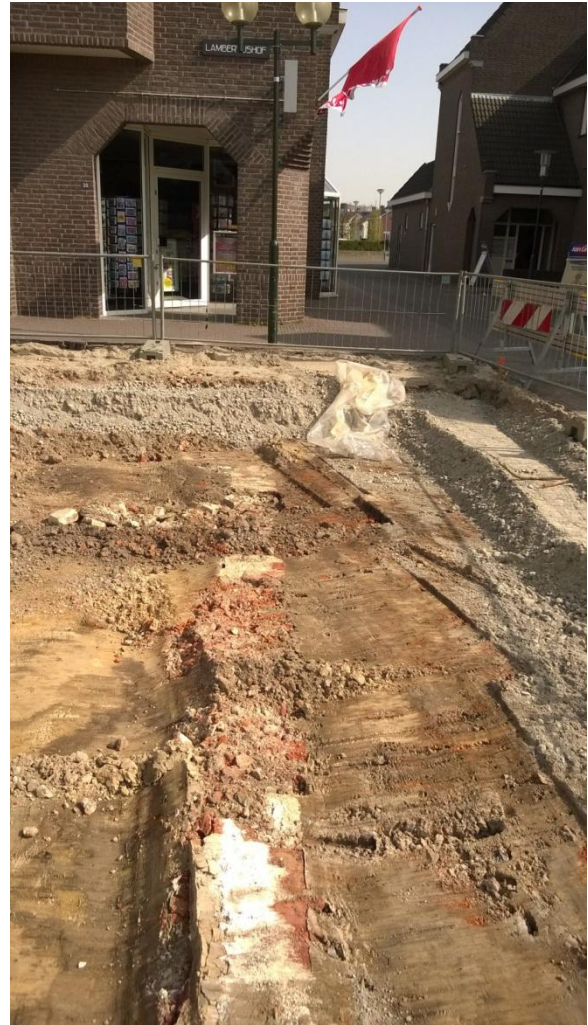
Figuur 40. Hetzelfde spoor in oostelijke richting.

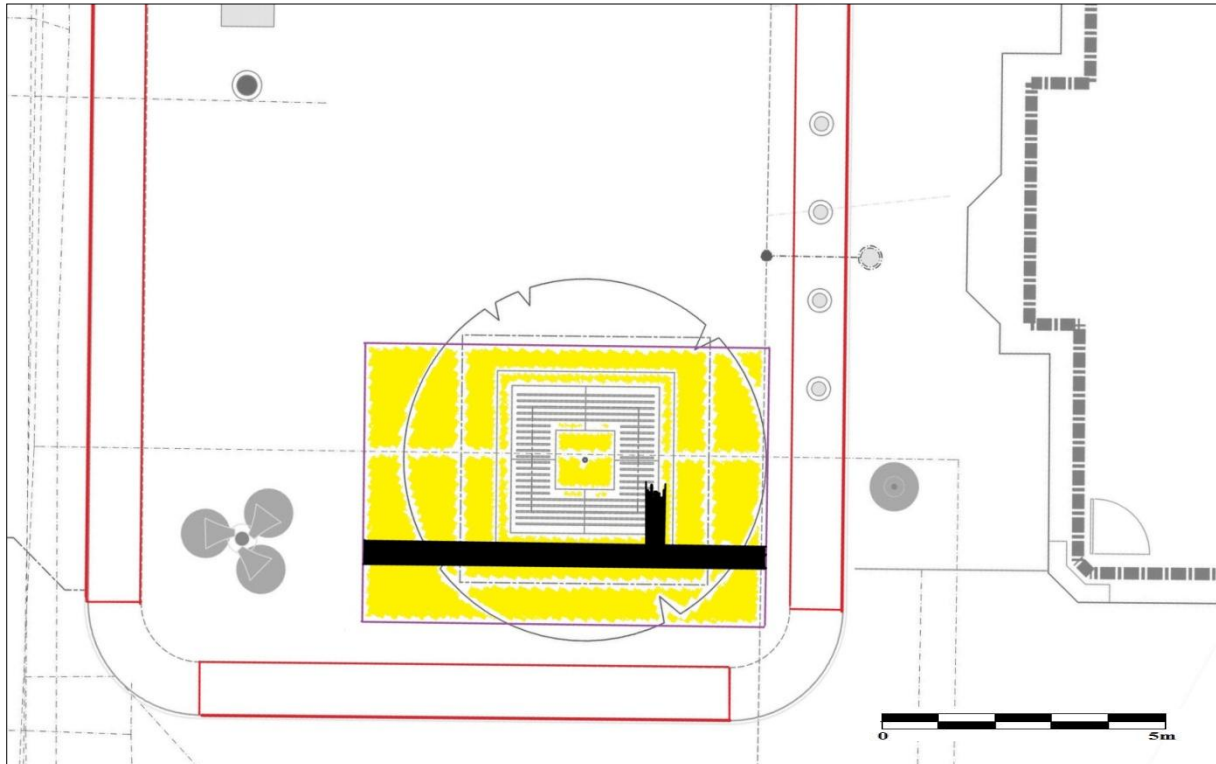
Figuur 391. Funderingsporen in plantgat op zuidoosthoek van Lambertushof. Het noorden is aan de bovenzijde van de tekening. In het geel de onderzochte zone. De funderingsporen van baksteen zijn indicatief ingetekend.

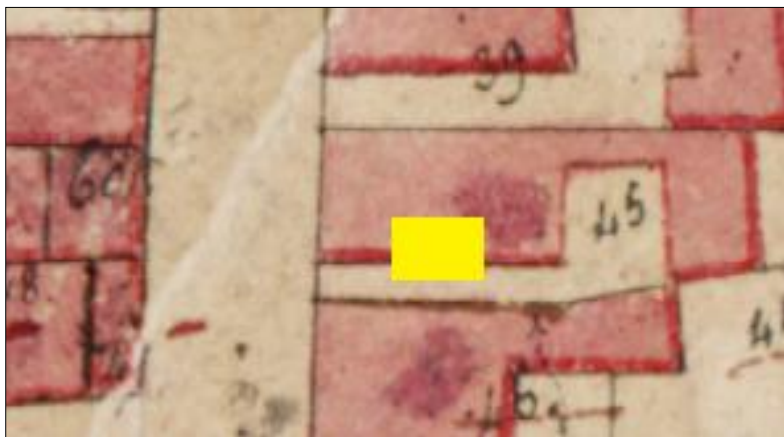
Figuur 42. Hetzelfde geelgekleurde zoekgebied als in de vorige figuur, geprojecteerd op het kadastrale minuutplan van 1844.

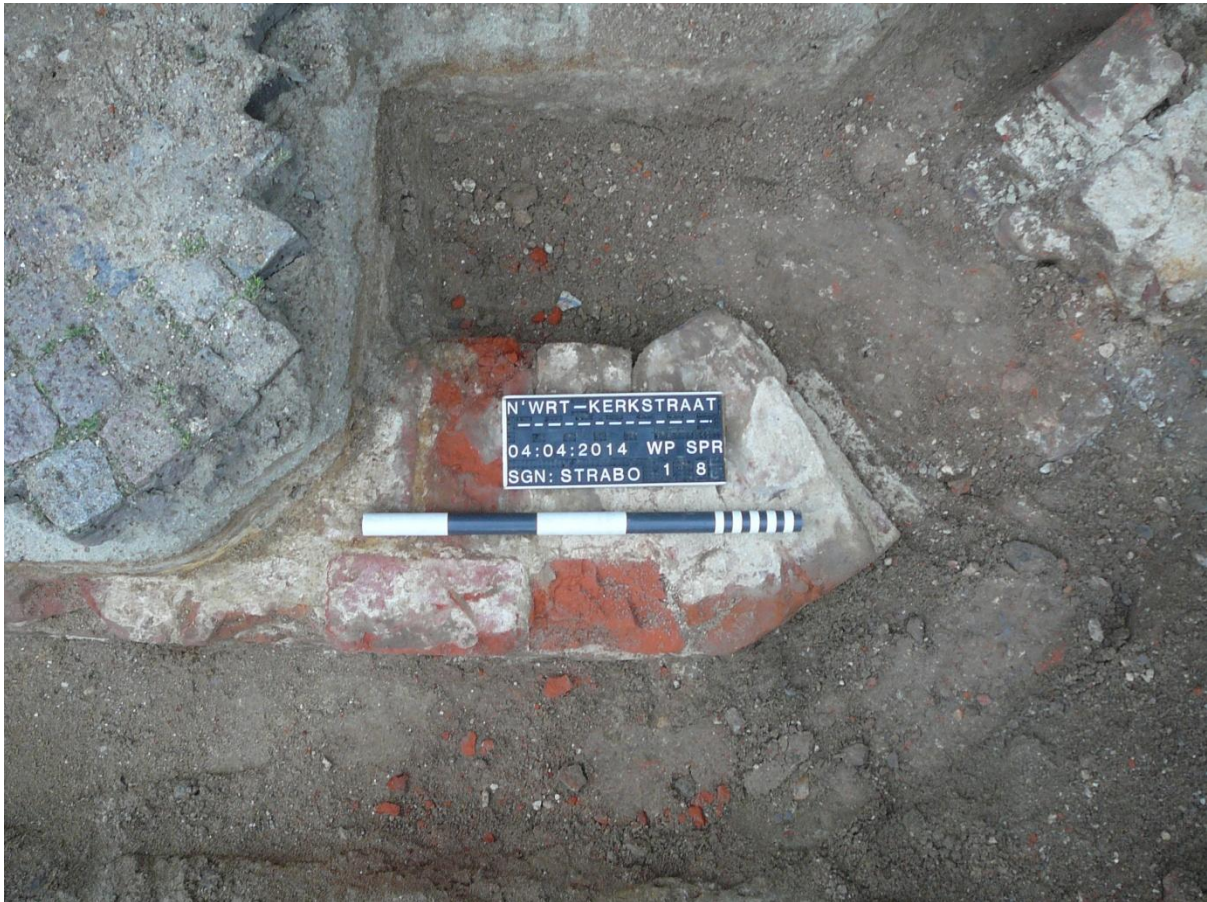
Al vrij snel bij het vervolgen van de ligging bleek de fundering een knik van 135 graden te maken en in zuidoostelijke richting te vervolgen. Ter plaatse van de knik kon niet met zekerheid vastgesteld worden of de daar toegepaste baksteen een voorgebakken a-typische vorm had; het vermoeden is dat de steen bijgekapt was. Dit blijft onzeker.

Figuur 44. Een knik van 135 graden in de fundering (spoor 8). Rechts daarvan een uitbraakspoor. De hoektoren van de kerkstoren bevindt zich aan de rechterzijde.

Enkele decimeter ten zuiden van de knik bevond zich een uitbraakspoor van 30 cm breedte, ten gevolge van leidingaanleg. Vanaf dat punt vervolgde de fundering om aan te sluiten op het muurwerk van de noordwestelijke hoektoren van de kerkstoren. De hoek tussen de fundering en de hoektoren was niet loodrecht en bedroeg ongeveer 80 graden. Ter plaatse was de fundering geplaatst op de fundering van de kerkstoren zelf, die daar een piramidale ondergrondse opbouw bleek te hebben. De fundering van de muur was koud verbonden met de hoektoren en werd begrensd door een hardstenen gefrijnd blok dat zich in de fundering van de hoektoren bevond. Ter plaatse van de aansluiting bevond de bovenzijde van de fundering zich op slechts 15 cm beneden het straatpeil (beklinkering). [fig. 44, 45, 46, 47].

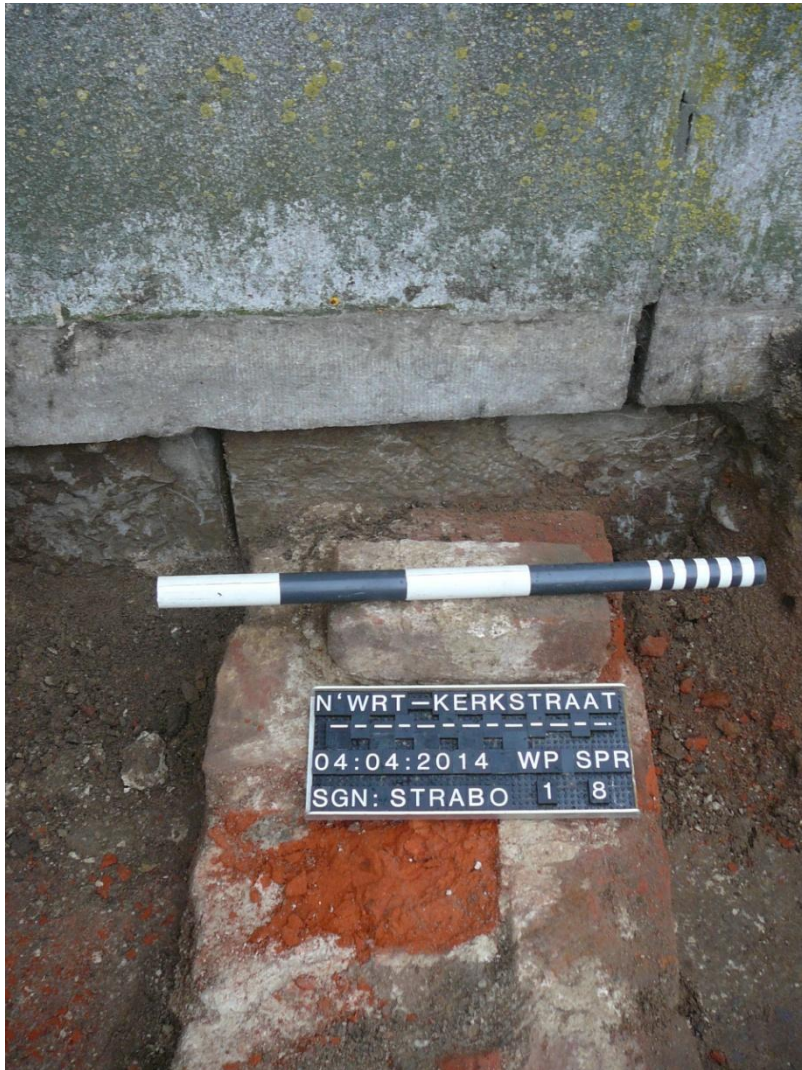
Figuur 45. Aansluiting van de fundering (spoor 8) op de noordwestelijke hoektoren van de kerktoren.

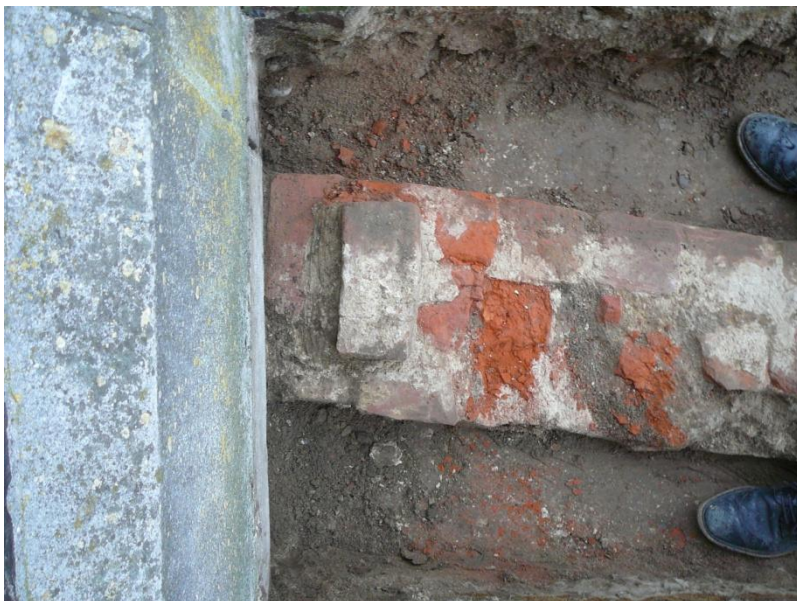
Figuur 46. De aansluiting met de hoektoren maakt een hoek van ca. 80 graden.

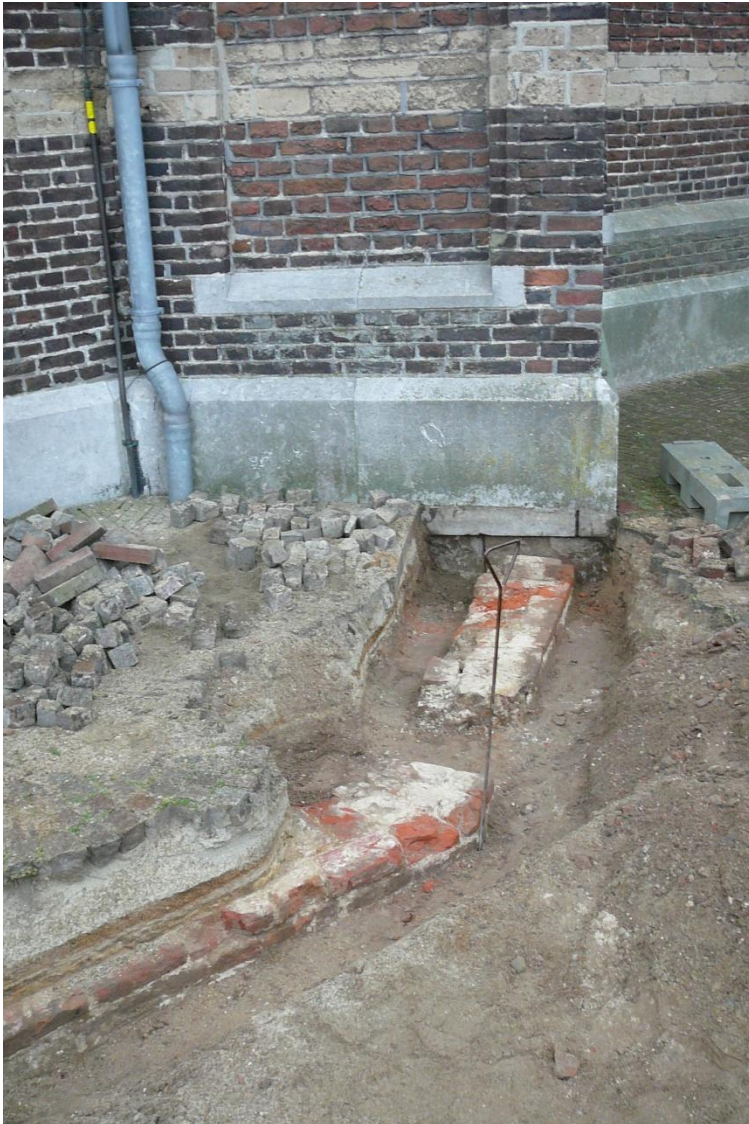
Figuur 47. Overzicht van de aangetroffen fundering en de aansluiting op de kerktoren.

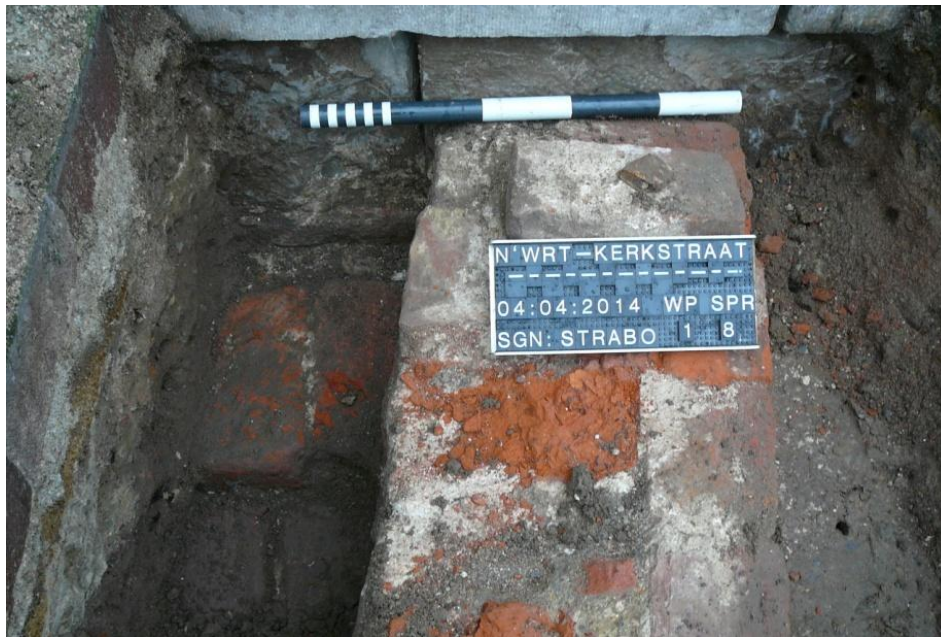
Na het documenteren van de fundering is beperkt onderzoek uitgevoerd naar de fundering van de kerktoren. De bovengrondse hardstenen plint (aangebracht bij de kerkrestauratie van 1900) bleek te rusten op een ca. 30cm hoge laag van (hergebruikte?) natuurstenen blokken. Deze rustten op hun beurt weer op een bakstenen fundering. [fig. 48]. Deze fundering kent een piramidale uitbouw met traptreden van één gestrekte steen, éénsteens dikte per trap. Wegens de nabijheid van nutsleidingen en de beperkte mogelijkheden ter plaatse werd de fundering niet verder vrijgelegd.

Het linker natuurstenen blok was ruw bekap. Het rechter, dat de aansluiting met spoor 8 vormde, was over een grote oppervlakte gefrijnd en aan de rechterzijde ruw bekap. Waarschijnlijk betreft het dus een (reeds in de middeleeuwen) secundair gebruikt ornamentair bewerkt stuk natuursteen.

Figuur 48. Links zijn twee 'traptreden' van de piramidale fundering van de kerktoeren zichtbaar. Boven en rechts van spoor 8 is te zien dat het natuurstenen blok niet over de gehele oppervlakte gefrijnd is.
