Archeologisch onderzoek Waterputten Kerkstraat Nederweert 2014

Stichting Geschiedschrijving Nederweert

Alfons Bruekers
Stichting Geschiedschrijving Nederweert
Nederweert, 10 mei 2014

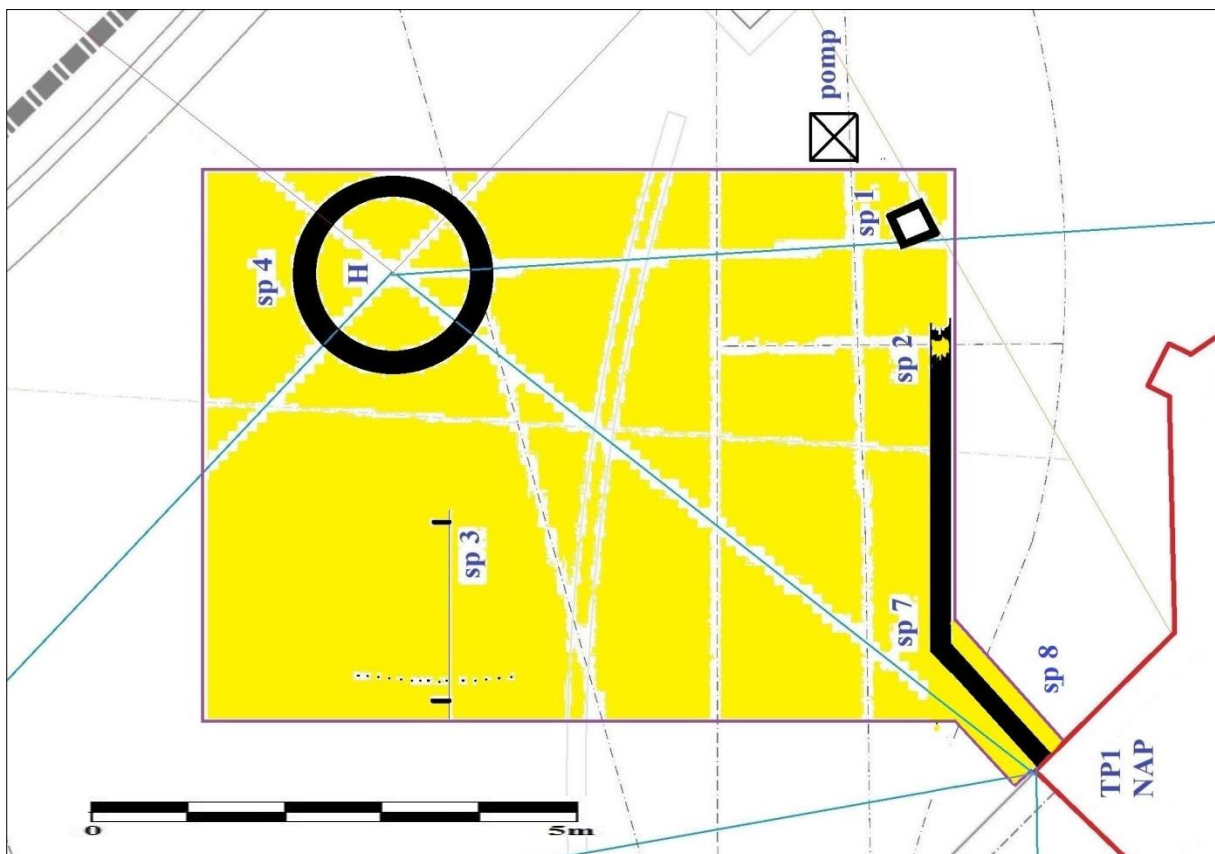
Figuur49. Ligging geknikte funderingsspoor (spoor 8) t.o.v. waterput en hoektoren van kerktoeren.

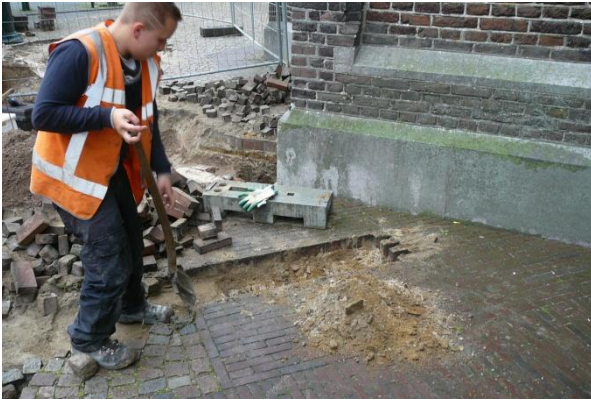
Aan de zuidzijde van de noordwestelijke hoektoren werd een zoek sleuf aangelegd om vast te stellen of zich hier een al dan niet symmetrische voortzetting van een fundering bevond. Het resultaat was negatief en er werd slechts geroerde grond aangetroffen. Wegens de aanwezigheid van nutsleidingen kon de sleuf niet verder in westelijke richting worden uitgebreid. Overigens was op basis van gemeentelijke informatie bekend dat zich op de plek van de zoek sleuf een nutsleiding bevond, waardoor de kans om muurwerk aan te treffen nihil was. [fig. 50, 51].

Figuur 50. Aanleg van een zoek sleuf aan de zuidkant van de hoektoren.

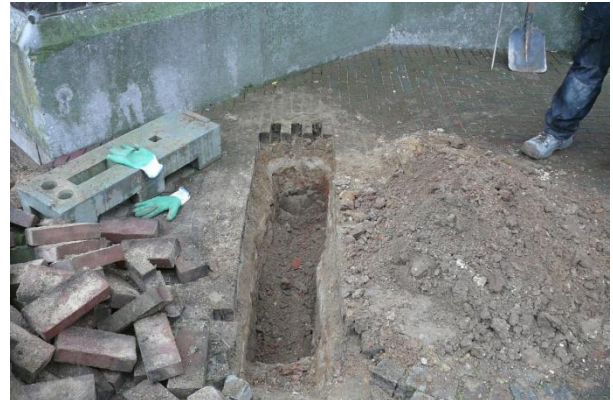
Figuur 51. Geen funderingsporen aangetroffen in deze zoek sleuf

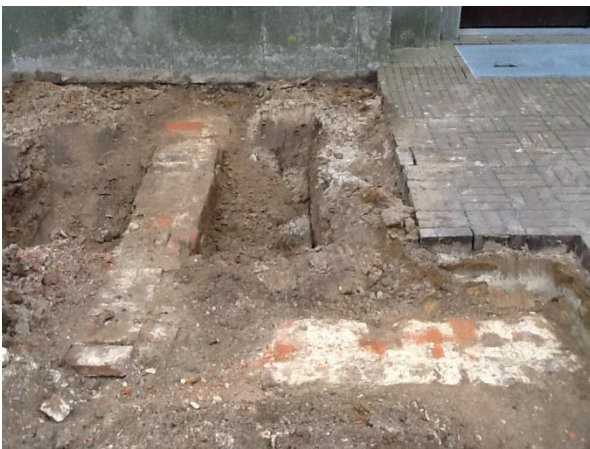
Op een diepte van slechts 10 cm beneden het maaiveld werden de bakstenen funderingen (spoor 9) gevonden van een rechthoekige constructie van ca. 5.50m x 2.50m, symmetrisch voor het front van de kerktoreningang. De fundering was anderhalfsteens breed en in kalkmortel gemetseld. [fig. 52, 53].

Figuur 52. Noordelijke deel van de bakstenen fundering (spoor 9) voor de kerktoreningang

In het opgaande werk van de westelijke torenfacade konden geen metselsporen worden herkend die in verband kunnen hebben gestaan met de aangetroffen funderingssporen. Dat leidt tot conclusie dat het muurwerk niet erg hoog zal zijn geweest en/of een houten opbouw heeft gekend.

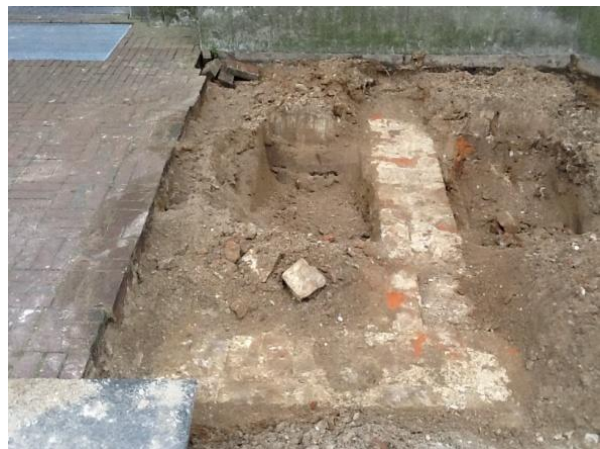
Figuur 53. Zuidelijke hoekdeel van dezelfde fundering.

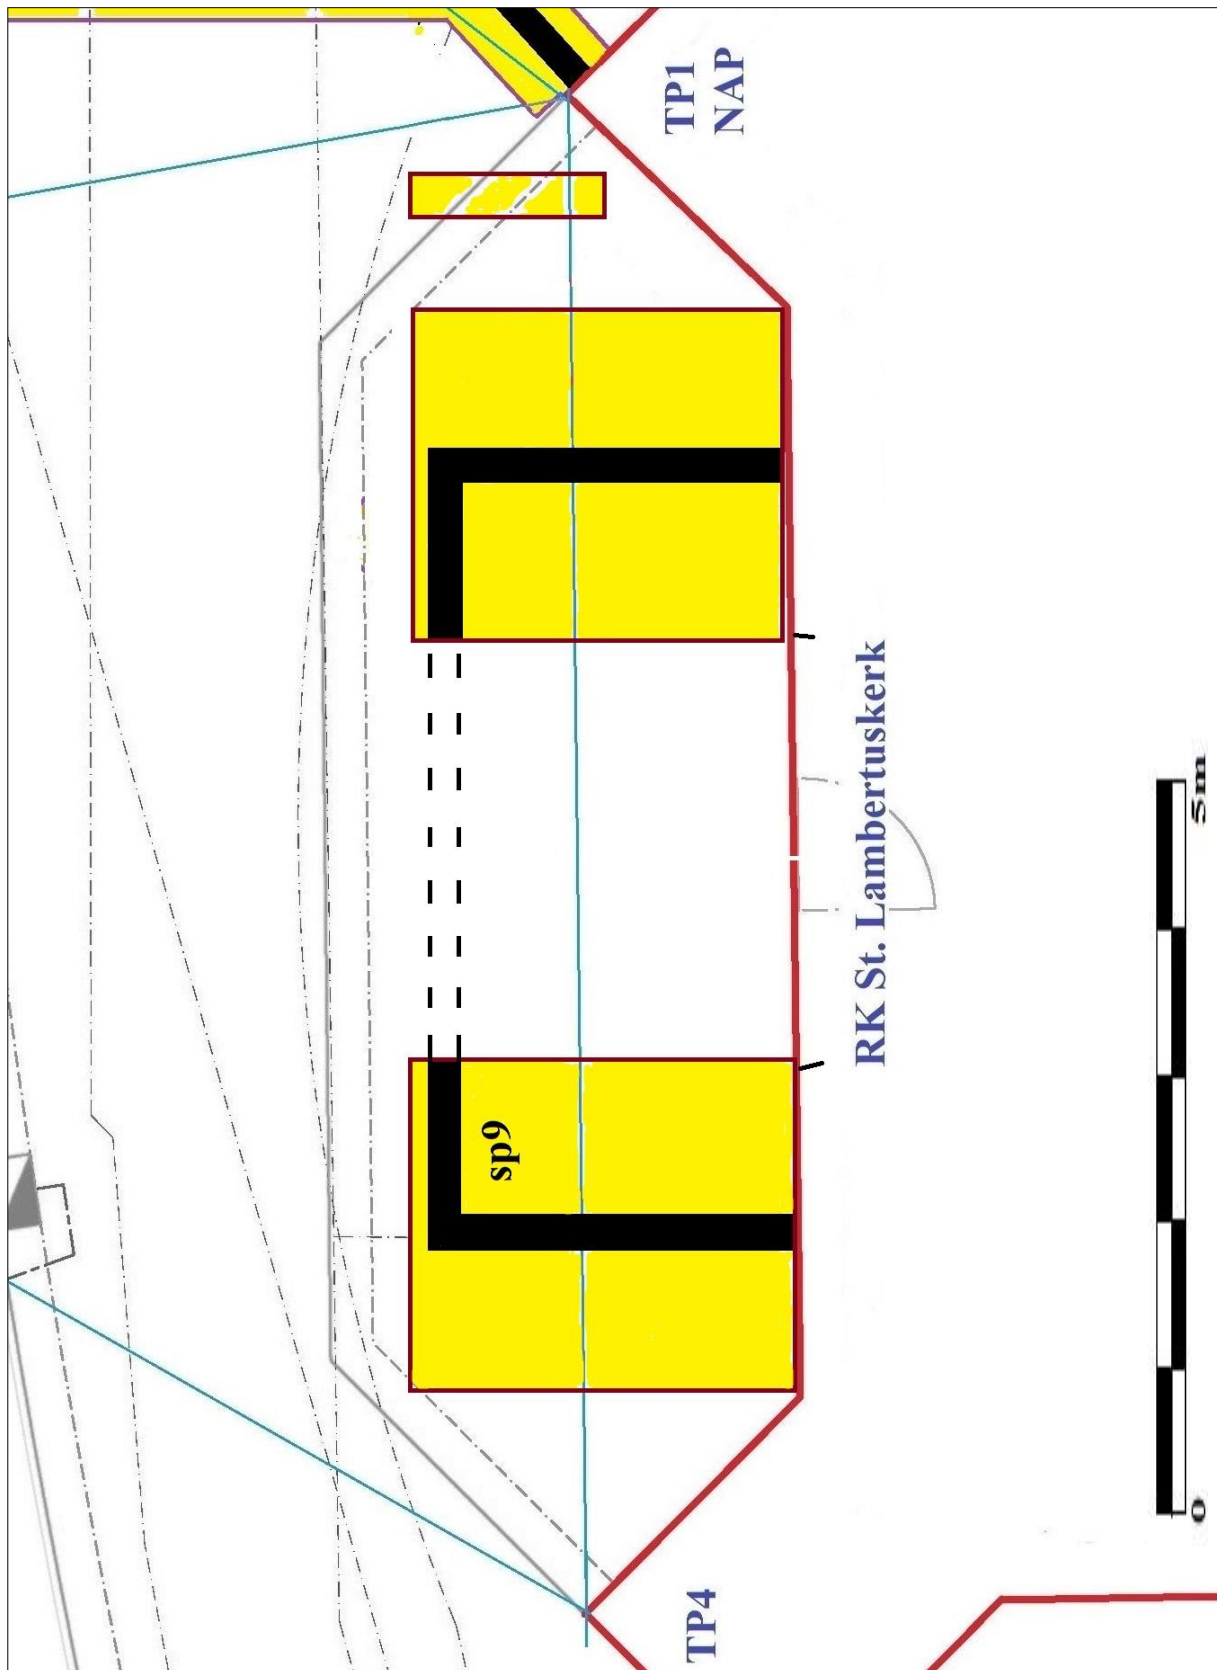
Figuur 54. Overzichtstekening bakstenen funderingsconstructie in front van kerktoren. In het geel de onderzochte zones.

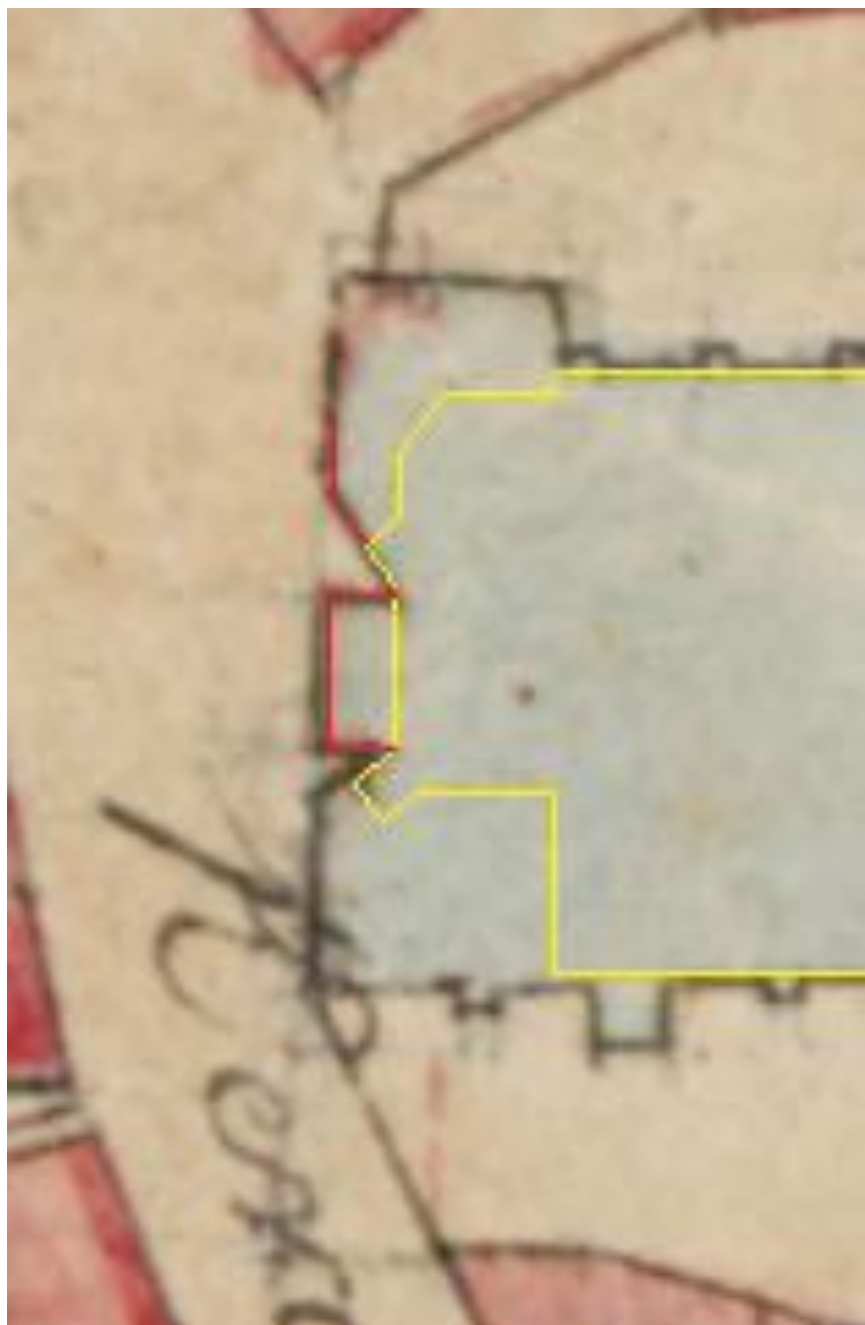
Figuur 55. De ondergrondtekening is het kadastrale minuutplan van 1844. De gele lijn is de contour van de kerk in 2014. In rood de bij het onderzoek teruggevonden muurresten van aanbouwen aan de kerktoren.

- bakstenen fundering. Deze fundering werkte piramidaal naar buiten, met 'traptreden' van één strek (ca. 22 cm) per trede en laagdikte van één.
- > Symmetrisch voor de hoofdingang van de kerk en de kerktoren werd de fundering van een rechthoekig bouwwerk gevonden. Ook hiervoor kan op grond van oud kaartenmateriaal een datering tussen 1784 en 1844 worden bepaald. Op de oudste foto's van de kerk (ca. 1890) is niets (meer) te zien dat wijst op de aanwezigheid hiervan. De identificatie van het object is onzeker maar zeer waarschijnlijk betreft het hier een vóórportaal van de kerkingang. Waarschijnlijk heeft het een houten opbouw gekend, omdat het opgaande muurwerk van de torenfacade geen aansluitende sporen lijkt te bevatten.

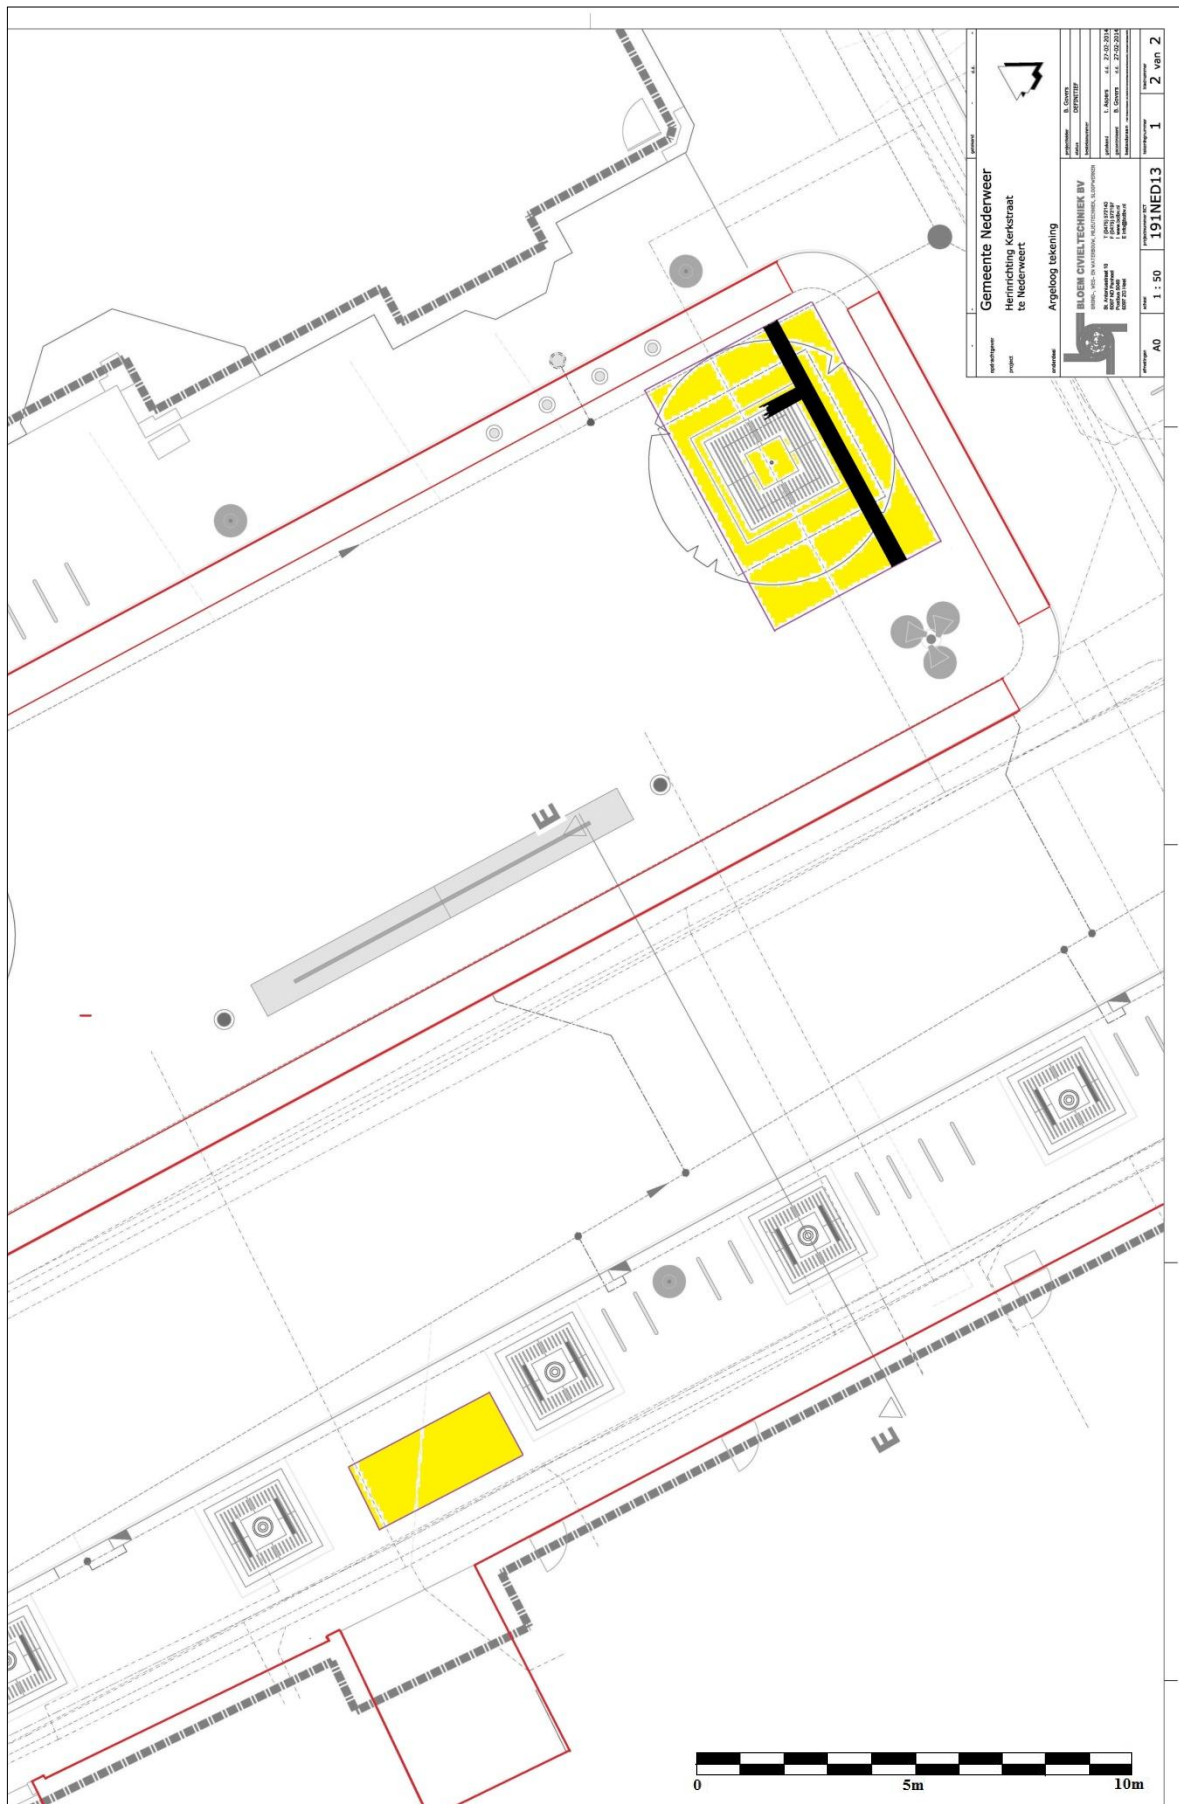
Figuur 57. Opgravingslocatie Lambertushof. In het geel de onderzochte zones. Het noorden ligt linksomder.
